Tilstandsrapport

Ormestad barneskole

Sandefjord kommune

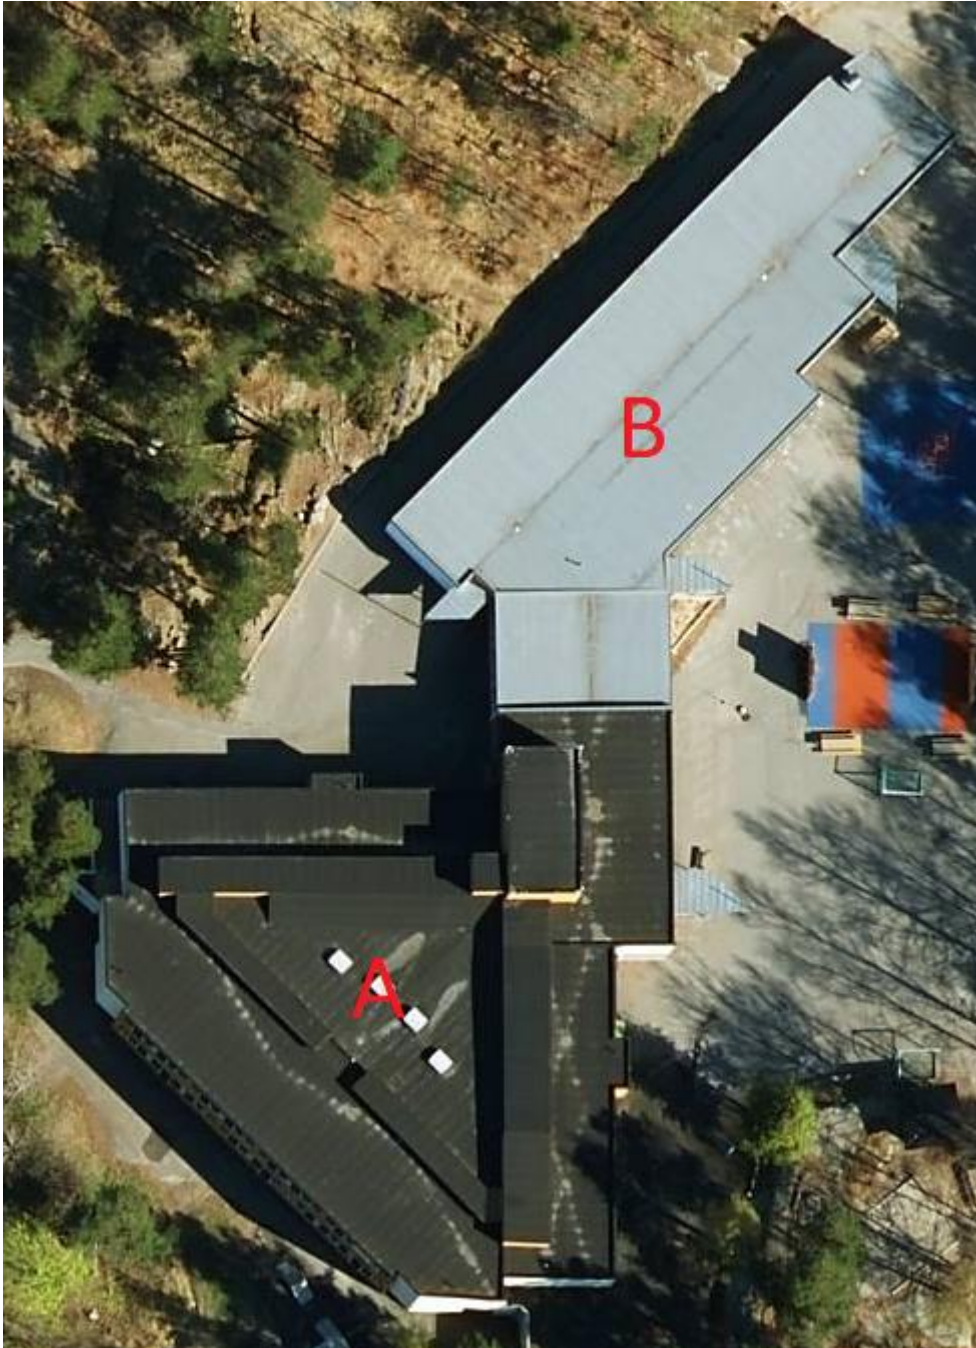
Bygg A (1976)

Foreligger ikke originale tegninger av bæresystem. Kan ikke gjennomføre beregninger av bærende konstruksjoner mot det som er dagens dimensjonerende laster. Dersom bygget er bygd etter 2001 kan man anta at bygget har tilstrekkelig bæreevne for dagens laster, da ikke dimensjonerende laster ikke har endret seg nevneverdig siden da. Dersom bygget er bygd mellom 1979 og 2001 vil kritisk snølast på tak være et sted mellom 150 kg/m² og 350 kg/m². Takets bæresystem må da kartlegges og kontroll beregnes mot dagens dimensjonerende snølast. Det samme gjelder øvrige konstruksjoner.

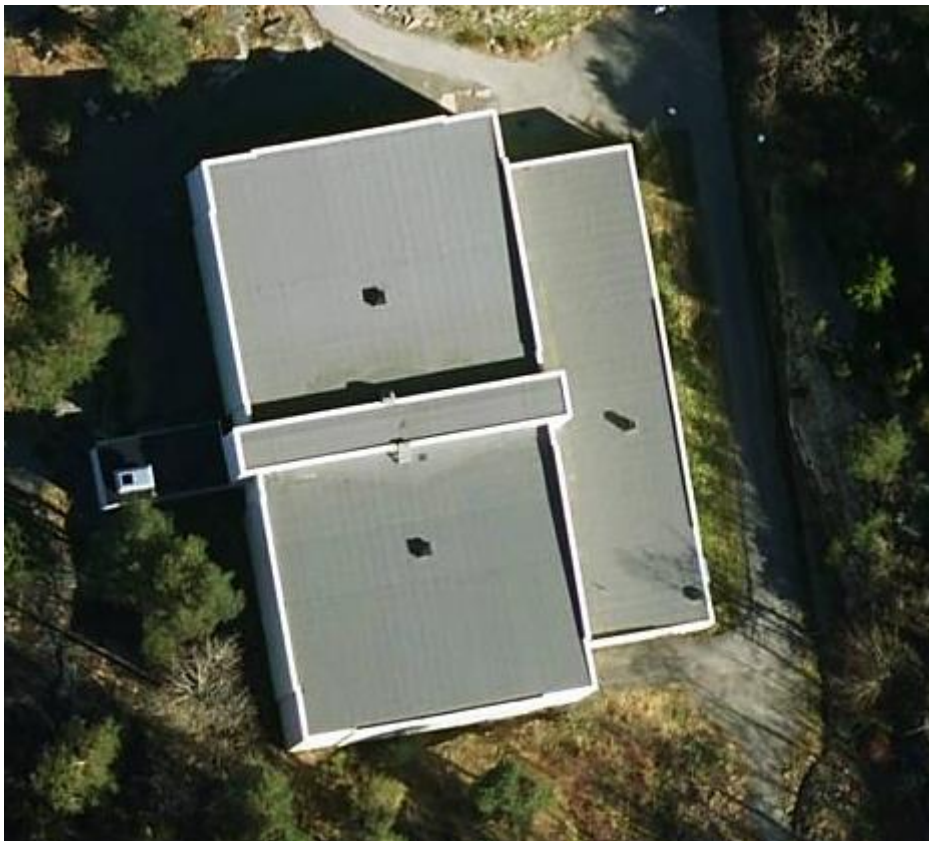
Ormestadhallen (Byggeår?)

Foreligger ikke originale tegninger av bæresystem. Kan ikke gjennomføre beregninger av bærende konstruksjoner mot det som er dagens dimensjonerende laster. Dersom bygget er bygd etter 2001 kan man anta at bygget har tilstrekkelig bæreevne for dagens laster, da ikke dimensjonerende laster ikke har endret seg nevneverdig siden da. Dersom bygget er bygd mellom 1979 og 2001 vil kritisk snølast på tak være et sted mellom 150 kg/m² og 350 kg/m². Takets bæresystem må da kartlegges og kontroll beregnes mot dagens dimensjonerende snølast. Det samme gjelder fundamenter og konstruksjoner som bærer tak.

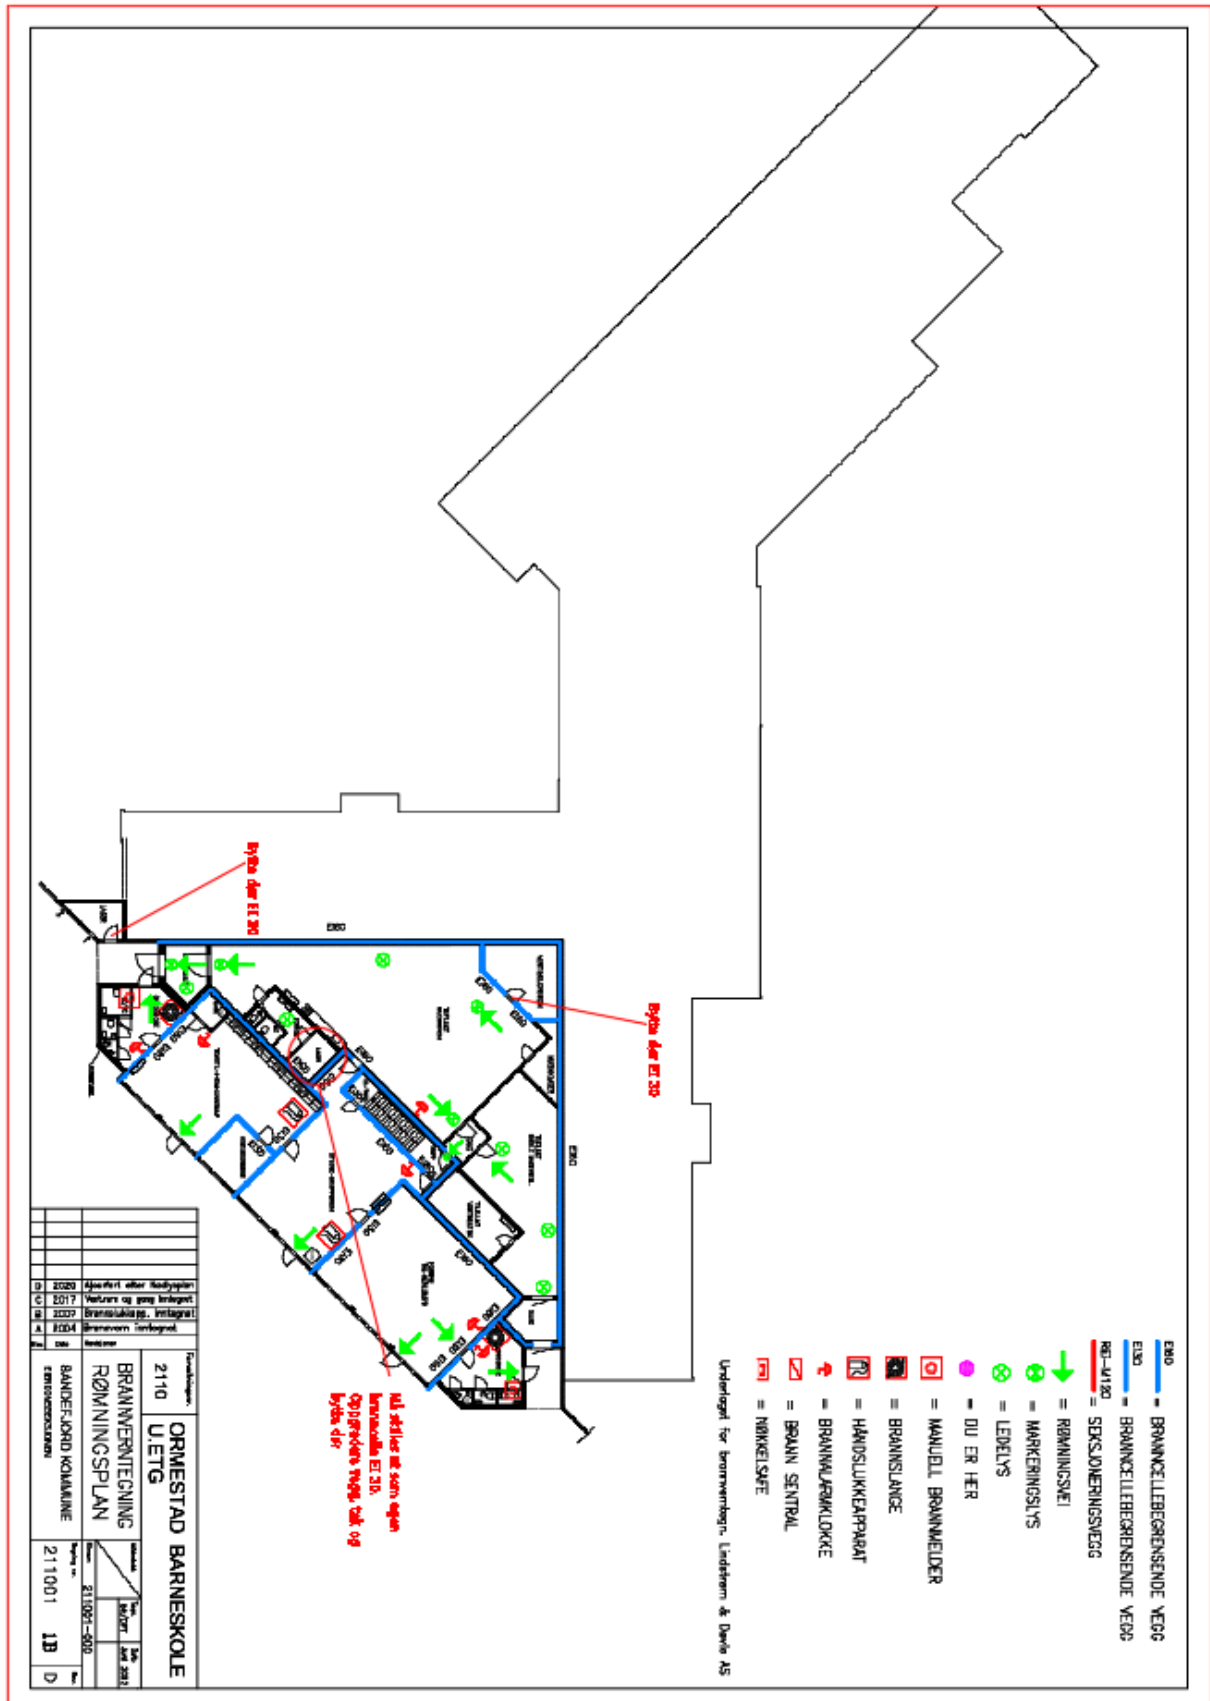
Skolen har to etasjer der begge etasjer har rømning direkte til det fri. Den er også inndelt i to brannseksjoner. Skolen fremstår som enkel og oversiktlig med flere utganger som fører til det fri eller via det som trolig er tenkt som rømningsveier. En del klasserom har også tilgang til rømningsvinduer. Tilgangen til enkelte vinduer må utbedres, da avstanden fra gulv til underkant vindu er noe høy, slik at de enklere kan benyttes i en rømningssituasjon. På branntegninger er det markert rømningspiler som viser naturlige rømningsveier, men det er ikke angitt hva som er dedikerte rømningsveier. Ved å oppdatere branntegninger og utarbeide brannkonsept vil det være enklere å få en komplett brannteknisk strategi for bygget. Enkelte tekniske rom mangler brannkrav på døren og det er observert utettheter i gjennomføringer som må utbedres. Det er også observert enkelte dører som fører til det som trolig er tenkt som rømningsvei som mangler brannmotstand. Alt i alt er skolen godt inndelt i brannceller, og det er tilgang til mange utganger til det fri, men det må gjøres utbedringer eller vurderinger ift. rømning som skjer via andre klasserom.

For at bygget skal tilfredsstille TEK17 brannteknisk må det utarbeides nytt brannkonsept og branntegninger, rømningsveier må utbedres, enkelte dører må skiftes og det må etableres enkelte nye brannceller.

Generelt for skolen må det utarbeides et brannkonsept og nye branntegninger.
