Oppdragsnr.	138747	Gnr. / Bnr.	172/199	Adresse	Skolegata 4 3210 Sandefjord	Byggeår	1887 1914 1945 1992
Byggkode	210101	Type bygg	Skole	Utført av	John Morten Kvam Ola Thingelstad	Modernisert	
Antall etasjer	4 + kjeller/loft	BTA	4830	Dato	27.10.2022	Befaringsdato	19.05.2022
OPAKs skjønsmessige vurdering av samlet TG for bygningen			1,6				
Samlet gjennomsnittlig TG for bygning (uvektet)			1,6

Oppdragsnr.	138747	Gnr. / Bnr.	172/198	Adresse	Rådhusgata 16, 3211 SANDEFJORD	Byggeår	1802
Byggkode	210102	Type bygg	Skole/SFO				
Antall etasjer	2	BTA	246	Utført av	John Morten Kvam Ola Thingelstad	Modernisert	1992
OPAKs skjønnsmessige vurdering av samlet TG for bygningen			1,5			Befaringsdato	19.05.2022
Samlet gjennomsnittlig TG for bygning (uvektet)			1,6	Dato	14.09.2022

Oppdragsnr.	138747	Gnr. / Bnr.	115/72	Adresse	Uranienborgveien 30 3235 SANDEFJORD	Byggeår	1964 1984 1989 2009
Byggkode	210501	Type bygg	Skole	Utført av	John Morten Kvam Ola Thingelstad	Modernisert	
Antall etasjer	2 + kjeller	BTA	3 819	Dato	28.10.2022	Befaringsdato	25.05.2022
OPAKs skjønnsmessige vurdering av samlet TG for bygningen			1,5				
Samlet gjennomsnittlig TG for bygning (uvektet)			1,5

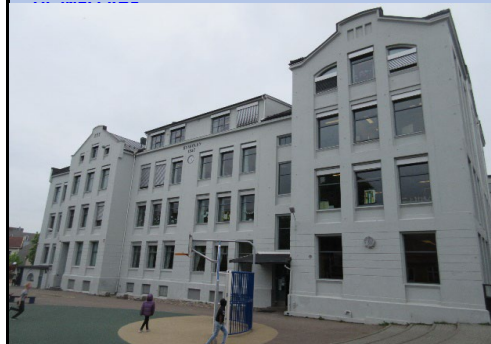
Hovedinntrykk: Bygget er opprinnelig fra 1887 med noen senere ombygginger/tilbygg. Siste større rehabilitering fant sted i 1992. Bygget syntes å være populært blant de ansatte, men etter OPAKs vurdering viser det i dag tydelige tegn på slit og elde på flere innvendig flater. Bygget har saltak med valm på nordfløyen. Taket er tekket med svart betongtakstein, antatt fra 1992. Fasader i pusset og malt teglstein. Sist malt i 2015. Hva angår tekniske anlegg er disse i noe varierende stand, men mye er fra 1992. Dette gjelder både VVS - og elektrotekniske anlegg. Følgende større forhold må forventes utbedret de neste 10 årene:

- Dreneringen rundt deler av bygget.
- Oppgradere innervegger og -dører.
- Gulv og himlinger.
- Gamle sanitæranlegg skiftes ut.
- Oppgradere den eldste delen av varmeanlegget.
- Full oppgradering av byggets ventilasjon.
- Utskifting av store deler av belysningen.
- Relativt lite FDV/dokumentasjon tilgjengelig for bygget i LAFT

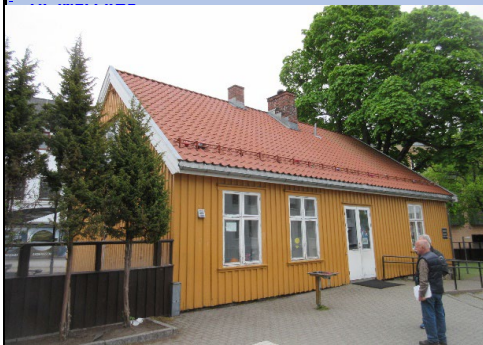
Hovedinntrykk: Bygget er fra 1802 og benyttes i dag til SFO. Kun 1. etasje brukes pr. i dag. Bygget bærer generelt preg av slit og elde og har behov for en del vedlikehold/utskiftinger dersom dagens bruk skal fortsette. Bygget har en form for vernestatus, men er ikke fredet i følge omviser. Hva angår tekniske anlegg må også disse oppgraderes på grunn av høy alder. Dette gjelder både VVS- og elektrotekniske anlegg. Bygget tilfredsstiller ikke dagens krav til universell utforming og det vil etter OPAKs vurdering være vanskelig å bedre denne vesentlig i forhold til dagens situasjon. Følgende forhold må utbedres/oppgraderes for videre bruk av bygget som i dag;

- Fasader og vinduer/dører må oppgraderes.
- Innvendige flater trenger en generell ansiktsløfting.
- Oppgardere lokalene i 2. et. dersom disse skal tas i bruk. Gjelder vegger, gulv og himling.
- Utskifting av byggets ventilasjonsanlegg samt eventuelt utvide dette til å dekke 2. et.
- Utskifting av hovedtavle + fordeleranlegg forøvrig.
- Oppgradere belysningen.

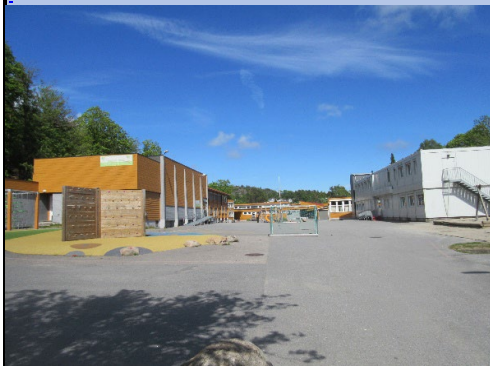
Hovedinntrykk: Bygget sto ferdig i 1964 var den gang kun over en etasje + noe kjeller. I 1984 og 1989 ble blant annet 2. etasje påbygget. Det hersker imidlertid noe usikkerhet omkring påbyggingsårene. I 2009 ble det foretatt en del oppgraderinger. Blant annet ble de fleste vinduene skiftet, nytt inngangsparti ble installert og deler av lokalene ble oppgradert. Tekniske anlegg ble også oppgradert/suplert i samme periode. Skolen framstår i dag som en godt fungerende og relativt godt vedlikeholdt skole. Det er likevel behov for en del utskiftinger, oppgraderinger over de neste 10 årene, dersom skolen skal opprettholde dagens standard. Disse er:

- Rehabilitering/vedlikeholde fasade/vinduer
- Vedlikehold av innervegger
- Utskifting av gulvbelegg
- Tekke om deler av taket
- Oppgradering av sanitæranlegg/utstyr
- Installere vannrenseanlegg
- Oppgradere lavspenforstyring
- Oppgradere belysningen

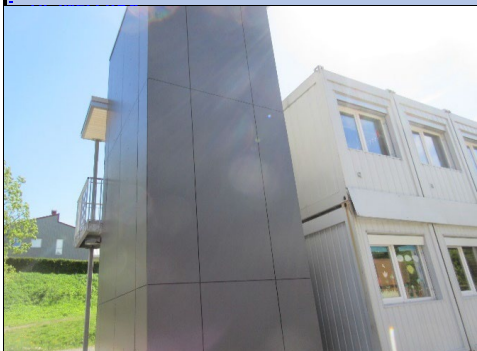
Hovedintrykk: Bygget ble først oppført i 2006 med brakker over en etasje. I 2015 ble det påbygget en 2. etasje. For å tilfredsstillende kravene til universell utforming ble det i 2021 oppført et heis/trappebygg. Bygget, som inneholder blant annet forsterket avdeling, holder generelt en enkel, men grei bygningsmessig standard. Byggets alder tilsier at det ikke skal være behov for de helt store tiltakene. Også hva angår tekniske anlegg er disse fra de ulike oppføringsårene. Både VVS og elektrotekniske anlegg framstår i tilfredsstillende stand med lang forventet restlevetid på det meste av utstyret. Følgende større tiltak må påventes utført i løpet av de neste 10 årene.

- Noe vedlikehold/utskifting av innvendige flater som vegger og gulv i 1. et.
- Utskifting av deler av belysningen inkl. nød- og ledelys.

Taket var ikke tilgjengelig for inspeksjon på en trygg måte. Tekkingen antas være fra 2015. Ingen kjente lekkasjer i følge omviser. Etter OPAKs vurdering framstår bygget i tilfredsstillende stand, kun med behov for ordinært periodisk vedlikehold.

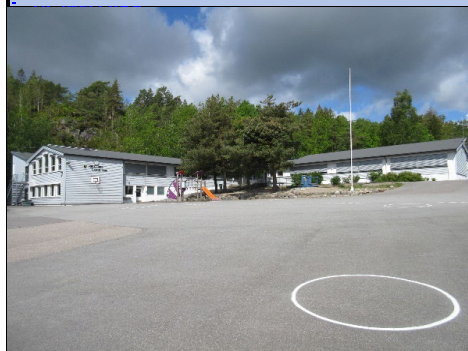
Hovedinntrykk: Bygget sto ferdig i 1959. I 1997 ble det påbygget en liten fløy mot sør. Bygget har gjennomgått en del større og mindre oppgraderinger fra 1997 og fram til i dag. Dette gjelder også tekniske anlegg som blant annet ventilasjonen og deler av de elektrotekniske anleggene.

Det er registrert en del forhold som krever tiltak over de neste 10 årene. Her kan nevnes:

- Rehabilitering av fasader inkl. maling av vinduer.
- Oppgradering en innvendige flater som vegger, gulv og himlinger i deler av bygget.
- Utskifting av gamle innerdører.
- Utskifting av den eldste delen av sanitæranleggene/-utstyret.
- Utskifting av den eldste delen av lavspenleanleggene.
- Det må påregnes utskifting av deler av belysningen på grunn av høy alder.
- FDV/dokumentasjon for bygget i LAFT vurderes som mangelfull.

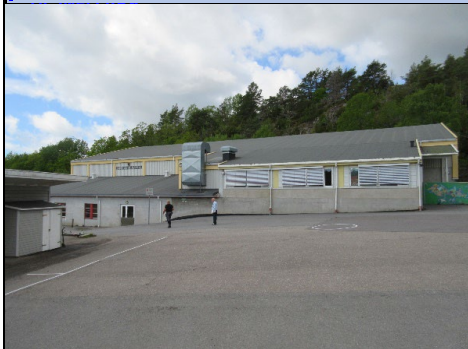
Hovedinntrykk: Bygget ble opprinnelig oppført i 1992 og rommer en stor idrettshall med div. lagerrrom og tilfluktsrom innredet med garderober og dusj. I år 2000 ble det oppført et påbygg inneholdende nytt inngangsparti m/foaje, samt nye garderober og dusj. Tekniske anlegg som sanitær og luftbehandling er generelt fra byggeårene og framstår i tilfredsstillende stand. Noen utskiftinger må imidlertid påregnes. Hva angår de elektriske anleggene er disse også fra 1992 eller senere og vurderes også å være i tilfredsstillende til god stand. Av større tiltak de neste 10 årene nevnes:

- Vedlikehold av innervegger.
- Vedlikehold/utskifting av slitte gulvbelegg
- Utskifting av vv-beredere ved utgått levetid.
- Skifte ventilasjonsanlegg på grunn av høy alder.
- Deler av belysningen er moden for utskifting.
- Noe mangelfull FDV/dokumentasjon tilgjengelig for bygget i LAFT

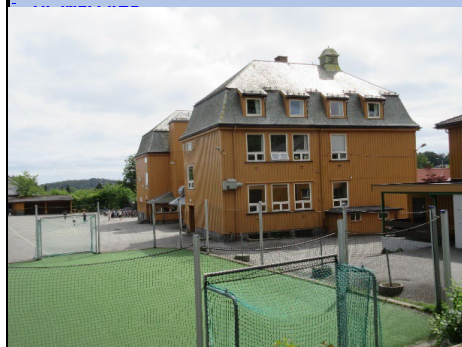
Hovedinntrykk: Bygget er et gammelt skolebygg i tre, sist rehabilitert i 1996. Skolen har ca. 250 barneskoleelever. Bygget viser tydelige tegn på slitasje både innvendig og utvendig. Også hva angår tekniske anlegg er det registrert slit og elde. Dette gjelder både innenfor de VVS-tekniske anlegg og elektrotekniske. I følge omviser er ikke bygget omfattet av noen vernetiltak, men vi antar likevel at det vil være begrensninger med hensyn til hva som kan gjøres av synlige endringer, spesielt utvendig.

Blant annet må følgende forhold påregnes utbedret de neste 10 årene:

- Stoppe fuktinntrenging i kjeller.
- Fornye fasade og tak inkl. vinduer.
- Det må påregnes diverse innvendige oppgraderinger.
- Skifte gamle røranlegg
- Utskifting av gammelt ventilasjonsanlegg
- Utskifting av gamle el-anlegg som kabler, lysbrytere og stikkontakter.
- Oppgradere belysningen

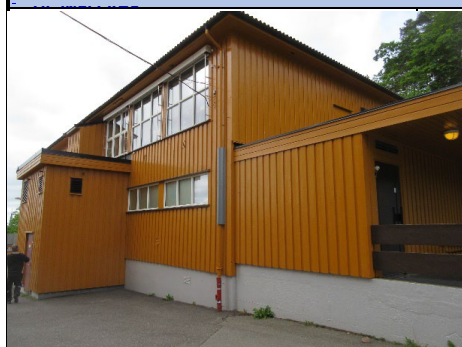
Hovedinntrykk: Bygget er et gymbygg oppført i 1940 Det ble rehabilitert/ombygget i 1974. Bygget inneholder i dag, i tillegg til gymsal og garderober, også et klasserom i 2. et. samt sløydsal mm. i kjelleretasjen. Bygget har også blitt rehabilitert i de senere årene blant annet i 2008 og 2020. Bygget framstår i dag i relativt god stand. Også hva angår de VVS-tekniske anleggene framstår bygget i tilfredsstillende stand, likeså hva angår de elektriske anlegg. Noe utskiftinger av gamle bygningsdeler må likevel påregnes.

Av større tiltak som anses nødvendige i kommende 10-års periode er:

- Rehabilitering byggets fasader.
- Utskifting av gamle røranlegg.
- Utskifting av gamle elektriske komponenter/kabler
- Utskifting av gammel belysning

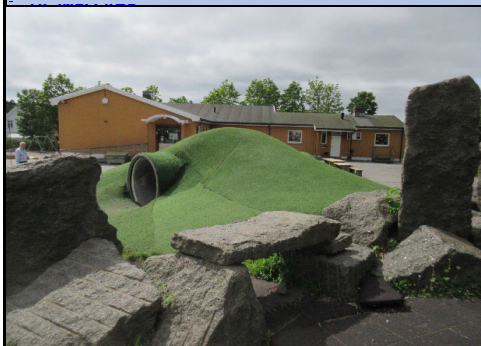
Hovedinntrykk: Bygget er et enkelt mur- og bindingsverksbygg fra 1950/1960-tallet. Bygget er på en etasje + kjeller/underetasje og benyttes i dag av skolens SFO. Bygget har generelt eldre, utidsmessige flater, men opplyses likevel å fungere tilfredsstillende til dagens bruk. Det er foretatt oppgraderinger i 2008 og noe senere. De VVS tekniske anlegg fungerer tilfredsstillende, men på grunn av høy alder må det forventes foretatt noen utskiftinger de neste 10 årene. De elektrotekniske anleggene vurderes også å være av ulik alder, med behov for utskiftinger de nærmeste årene.

Følgende må i hovedsak forventes utført, utover normalt vedlikehold, de neste 10 årene:

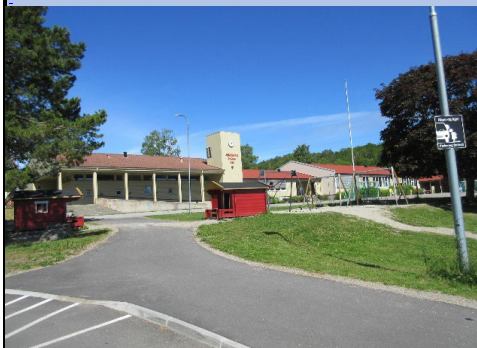
Hovedinntrykk: Unneberg skole ble opprinnelig oppført i 1966. I 1969 ble gymbygget oppført og i 1997 ble SFO-fløyen mot sør påbygget. Etter denne tid har hele bygningsmassen gjennomgått en større eller mindre rehabilitering. Også utvendig er det gjort større vedlikeholdsarbeider. Yttertakene ble lagt om i 2014/2015 og fasadene ble sist malt i 2019/2020. Også sanitæranleggene er oppgradert og ventilasjonen er fra 2001 til 2016. Også de elektriske anleggene har blitt utbedret noe, men det er kanskje her det gjenstår mest. Følgende større tiltak må påregnes de neste 10 årene:

- Male murfasadene og skifte reterende gamle vinduer i gymsalen.
- Innerveggene har behov for en ansiktsløft.
- Oppgradere himlingene.
- Oppgradere gamle sanitæralegg.
- Skifte gamle vv-beredere.
- Oppgradere lavspenstforsyningen.
- Skifte store deler av belysningen.
