# Fv. 3028 Haneholmveien

**Rapport. Kartlegging og vurdering av eiker**

# Salmakerløkka 4B

## Arboristfaglig rapport

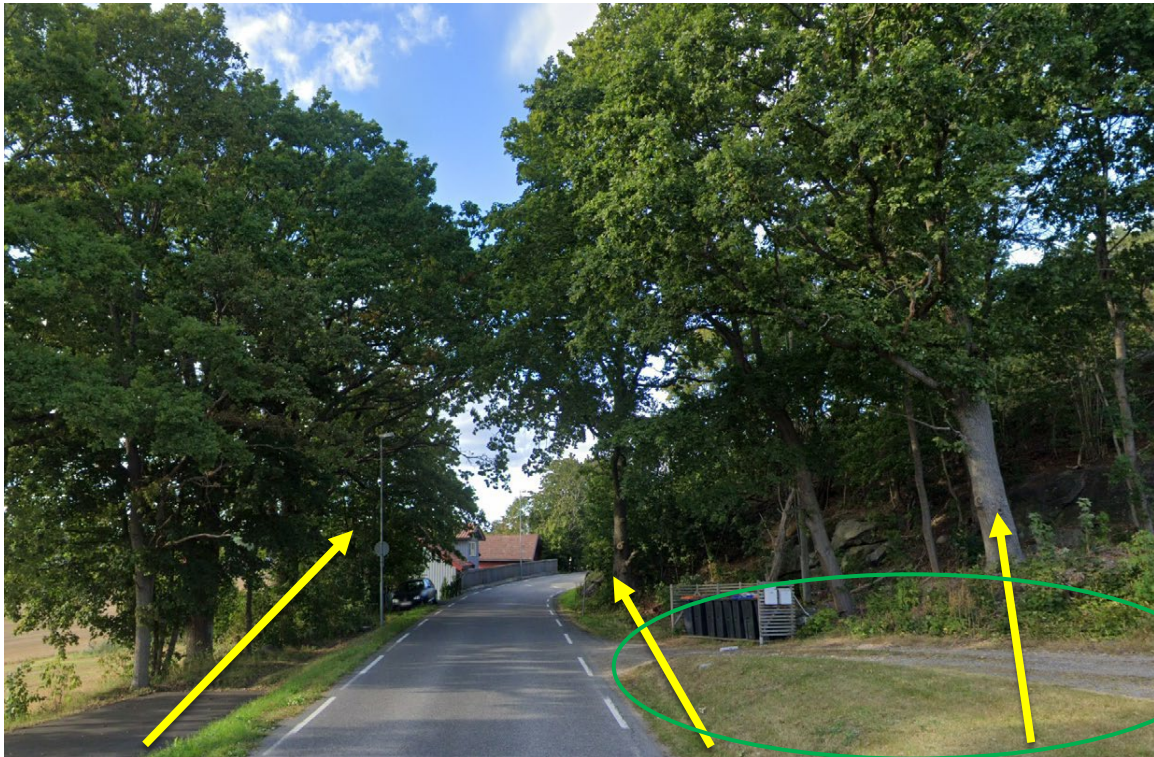
Tre nr 1 (delvis synlig)

Tre nr 2

Tre nr 3

Over: Bilde av eksisterende terreng og vegetasjon. Tiltak er planlagt til høyre for eksisterende vei og skal etter planen bygges som fortau. Høyden nærmest i bildet hvor eksisterende innkjøring er i dag foreslås beholdt i området forbi trekronen på eik nr 3 (markert) Eik nr 2 foreslås felt da traseen vil komme i direkte konflikt med treet. Tre nr 1 (venstre side av vei) vil ikke bli berørt med denne løsningen. Bilde under: 3D modell planlagt tiltak

Da det er svært krevende å få til en tilfredsstillende løsning hvor man kan garantere for videre trehelse for tre nr 2 foreslås dette felt. Det er ikke tilrådelig å legge svært store ressurser i å forsøke å bevare dette treet da belastningen på treet under og etter bygging vil være av en slik art at det ikke er mulig å legge til rette for gode vekstbetingelser etter ferdigstilling.

Det bør heller legges ressurser i å ivareta tre nr 3 slik at dette kan sikres gode vekstbetingelser etter tiltak.

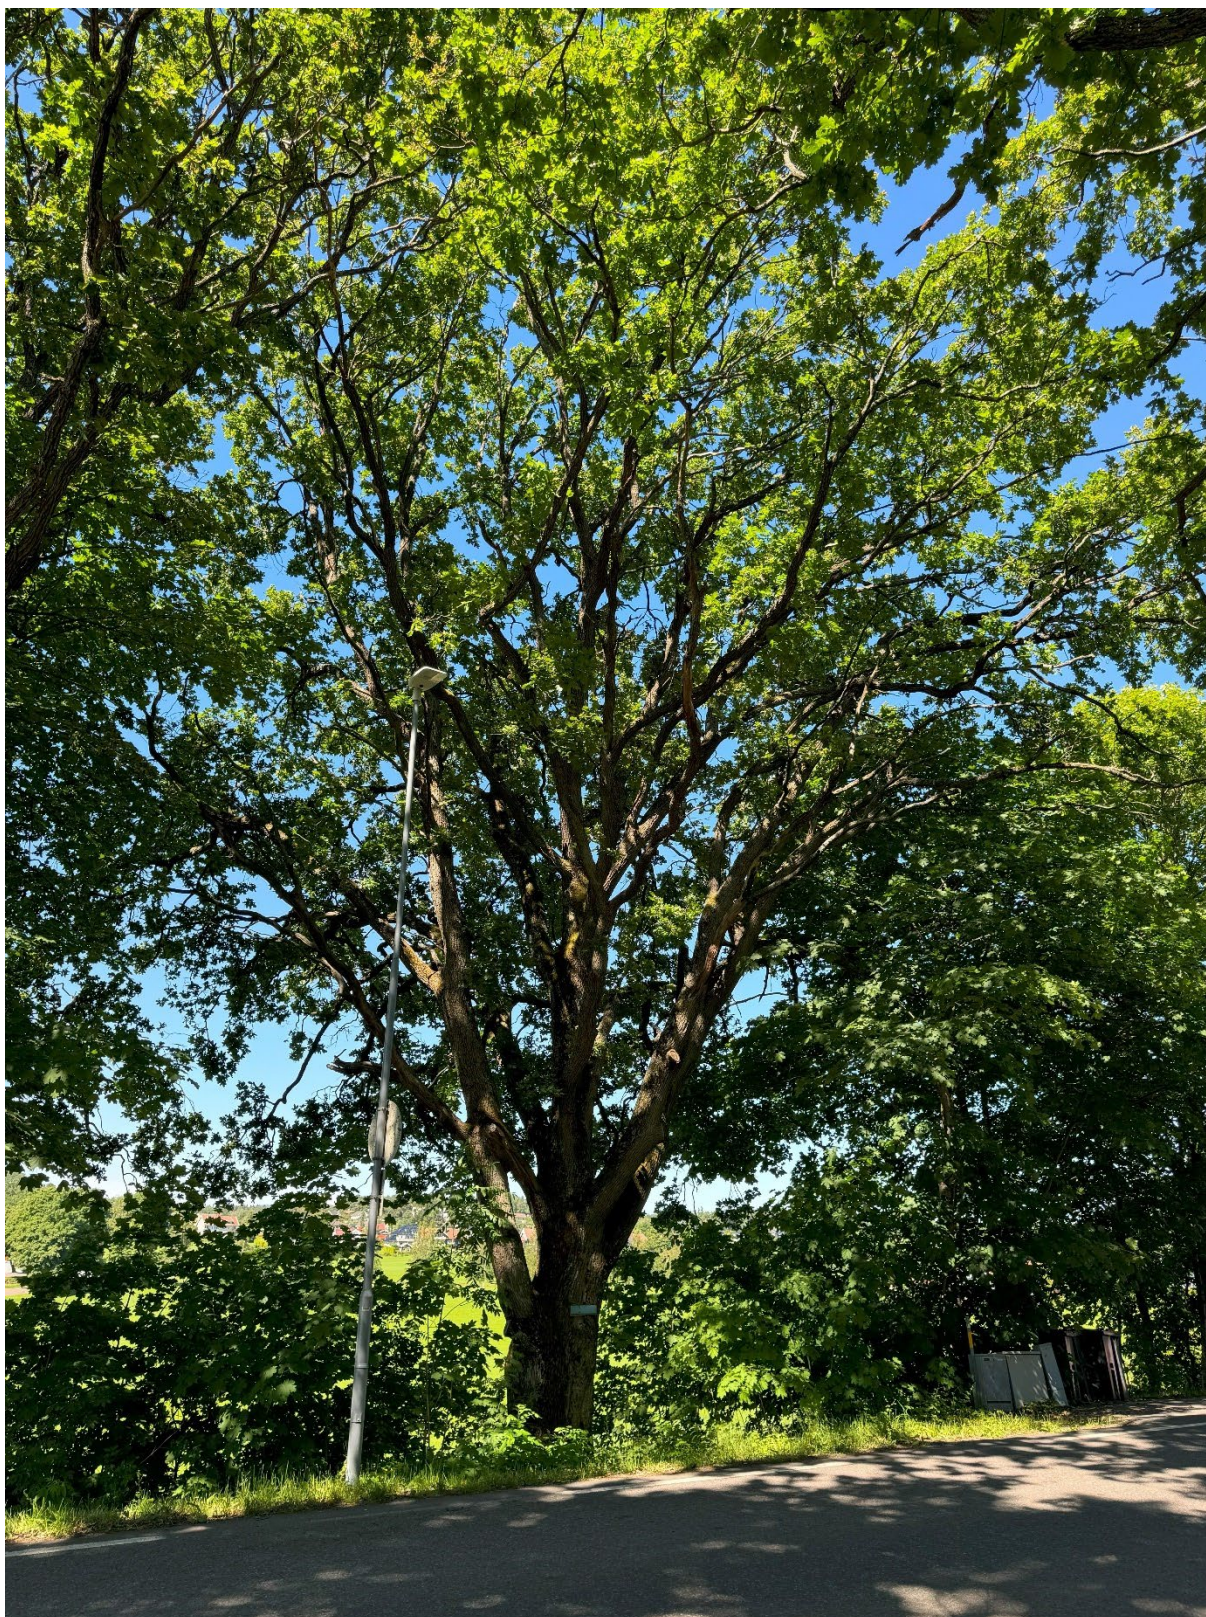
Bilde tre nr 1: 24.6.2024  
Avstand til vei pr i dag: 6m

Tre nr 1 kommer ikke i konflikt med bygging om denne løsningen velges og trenger ikke vurderes ytterligere.

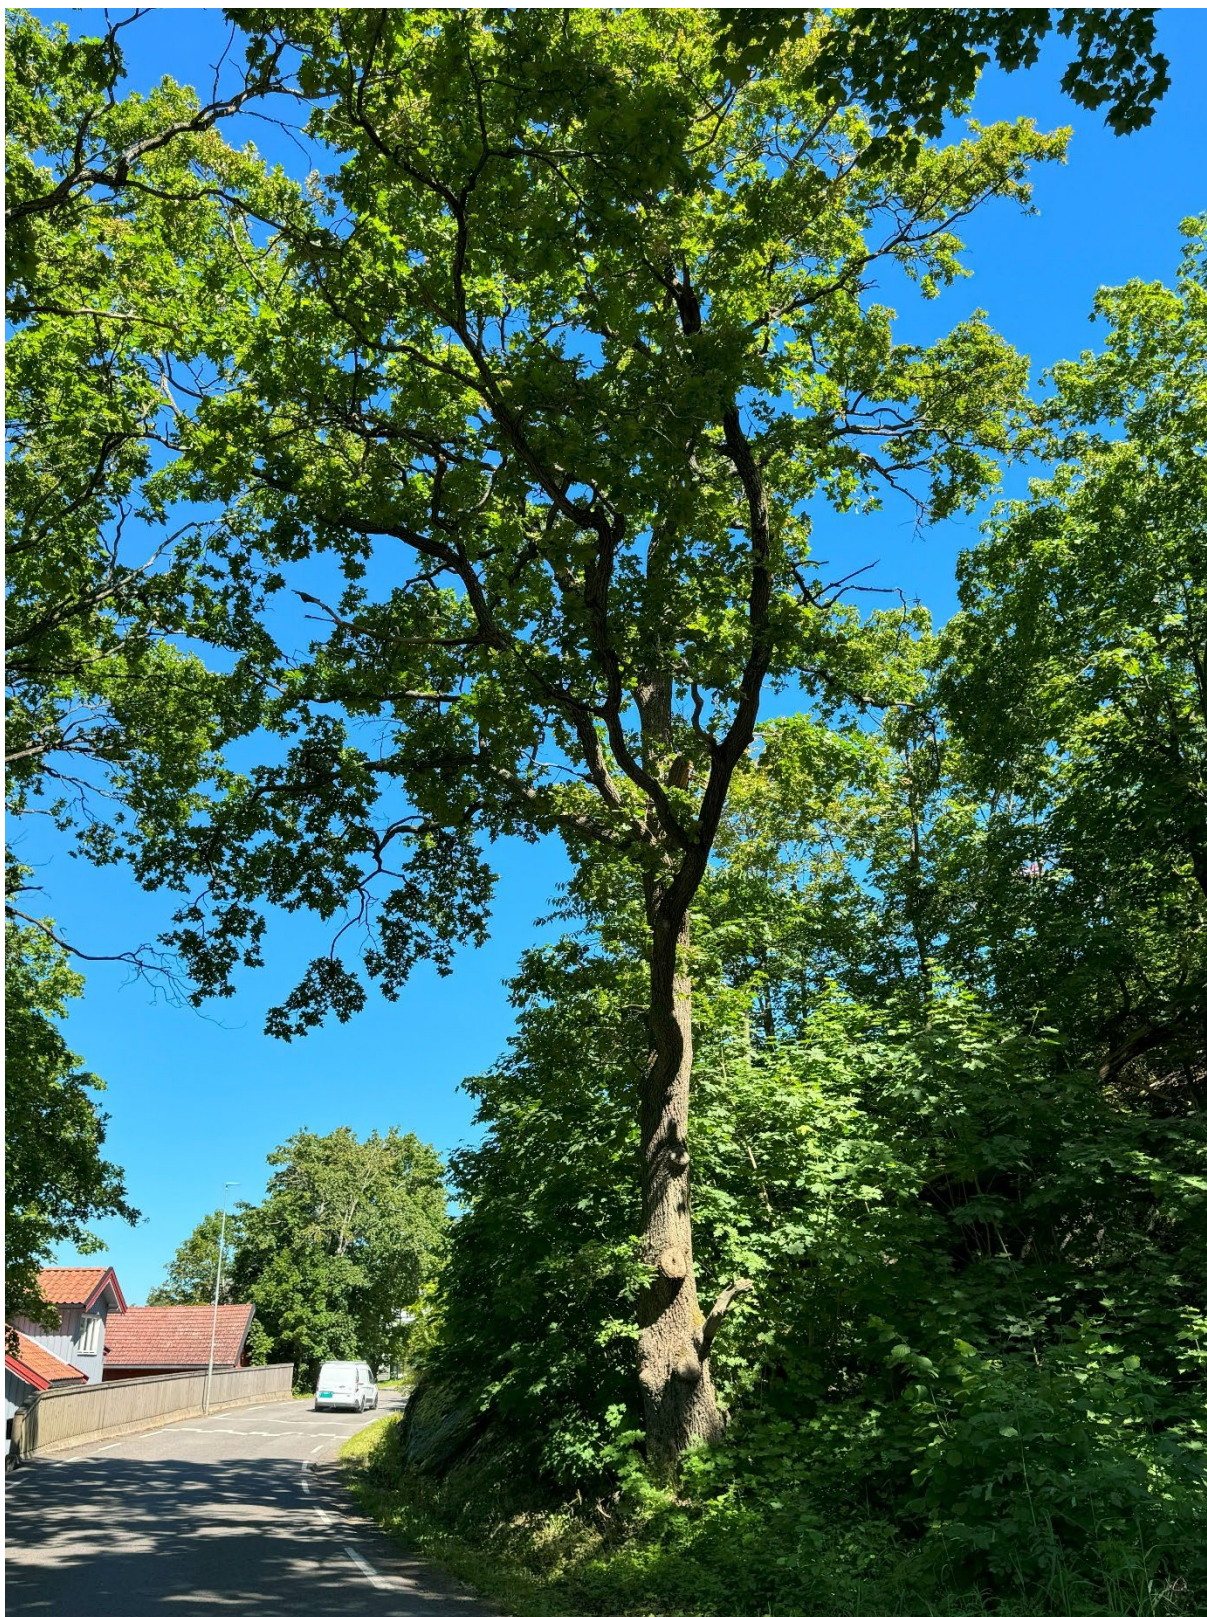
Bilde tre nr 2: 24.6.2024  
Avstand til vei pr i dag: 2m

| <p>Quercus robur, sommereik ligger tett inntil fylkesvei 170, Haneholmveien.</p> <p>Vitale forankringsrøtter i bakkant mot berg. God rotstruktur forkant mot fv170.</p> <p>Ingen tydelige tegn på biotiske eller abiotiske skader på røtter. Svært god gjenlyd i i treet ved sjekk med diagnosehammer. Tyder på god kjerne og yteved. Svært god callus/reaksjonsved over gamle snittflater. Stamme fra base og opp til nederste del av krona antas å ha meget god mekanisk kvalitet. Krona har endel skuddavdøing, dødved og bladregresjon/gulning. Dette kan være forårsaket av eikeminermøll. Det er også observert gammel galle til eikegalleveps, både eikeminer og eikegalleveps bruker blader som næringskilde.</p> <p>Vitaliteten til treet er avtagende på nåværende stadie.</p> | |

Det foreslås at stammen fra treet, samt grove og tørre grener legges tilbake i området mot fjellknaus. Her er det et etablert eikemiljø i direkte nærhet og god soleksponering. Totalt sett vil Inngrepene i naturen rundt, de økonomiske merkostene og totalbelastningen tilsi at den beste løsningen er felling.

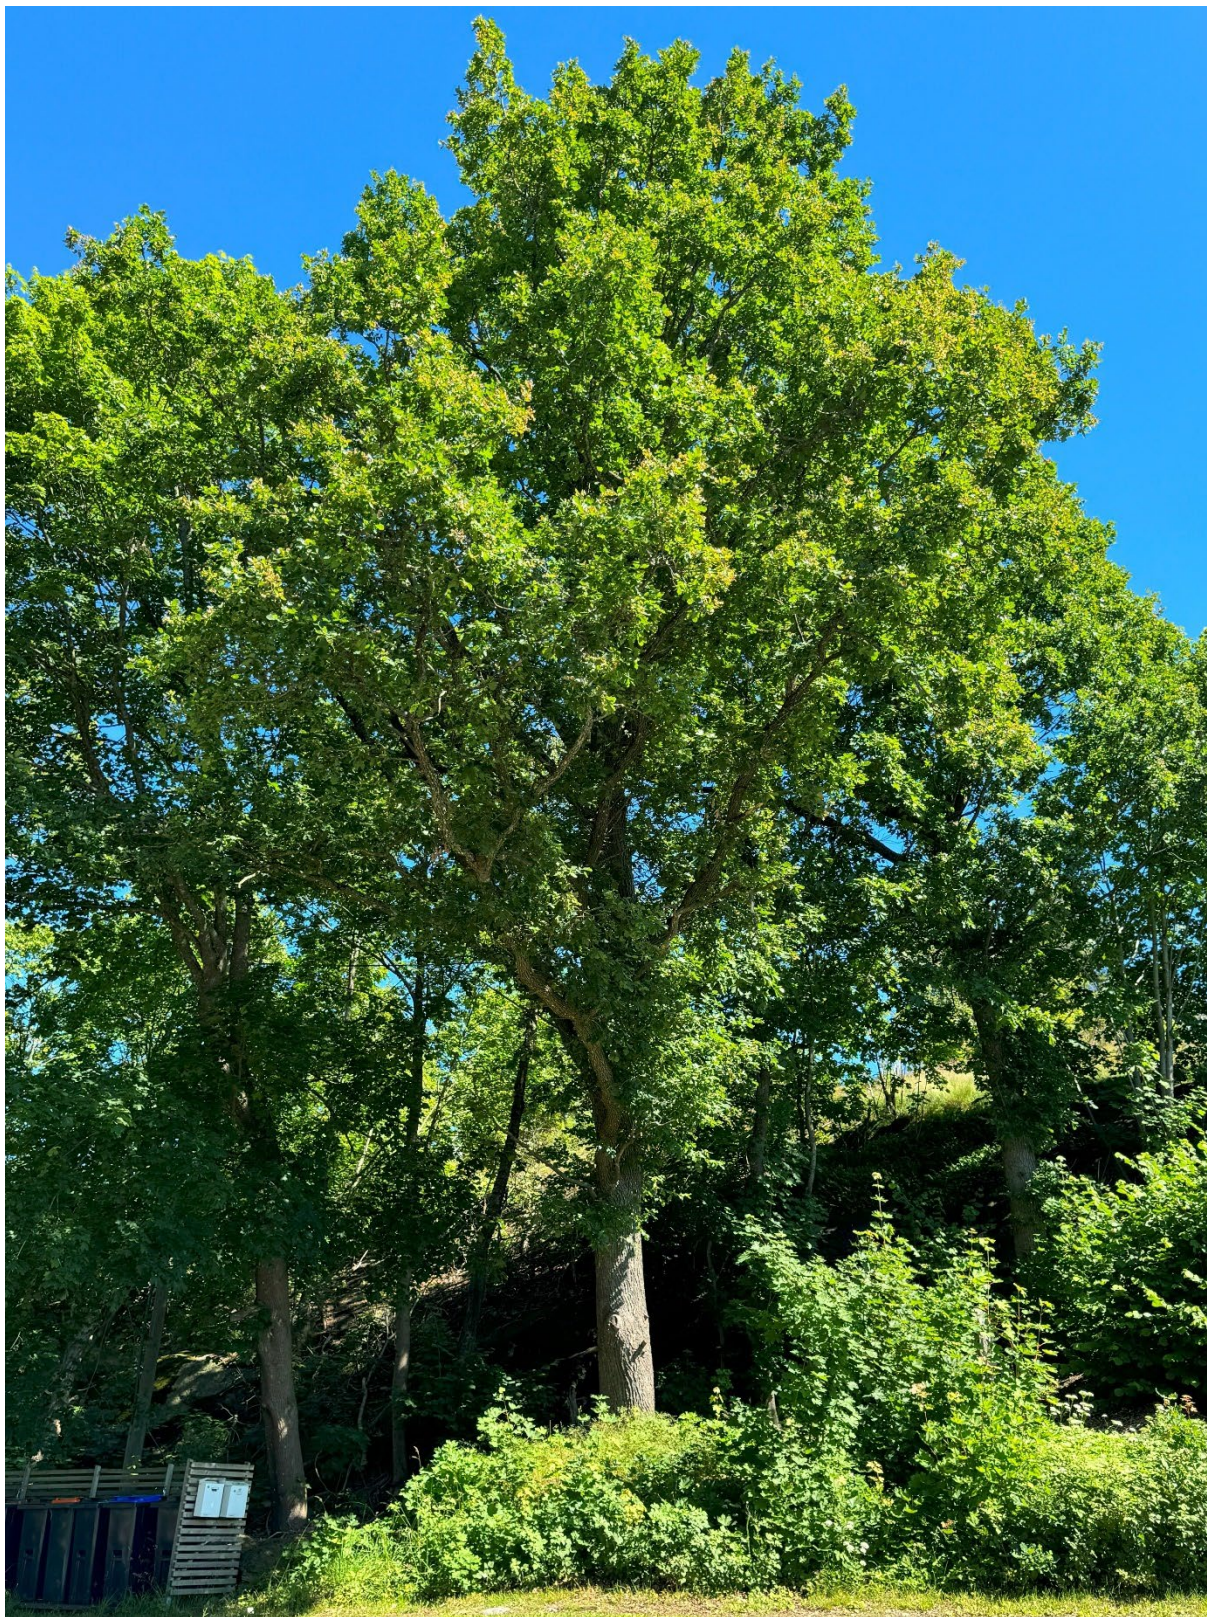
Bilde tre nr 3: 24.6.2024  
Avstand til vei pr i dag: 8m

| <p>Sommereik, Quercus robur.</p> <p>Treet står plassert 9 meter fra Haneholmveien, fylkesvei 170, med tre spisslønner (Acer platanoides) i bakkant og ved siden av seg. Gode vitale forankringsrøtter uten tegn på biotiske eller abiotiske skader. God resonans eller gjenlyd ved bruk av diagnosehammer, dette tyder på sterk kjerne og yteved i treet. Ingen synlige hulrom nedre del av stammen. Meget god barkstruktur. Det er under inspeksjon ikke funnet kristiske skadegjørere i form av sopplegemer eller kjuker. God callus (reaksjonsved/sårved) over gamle snittflater. Treet er i tidlig til mellom klimaks-fase. Noe død-ved i krona, dette er normalt for eik i denne livsfasen. God strekningsvekst. Treet står lunt med nok næringstilførsel og relativt gode grunnforhold. Om det skal vurderes tiltak rundt eika, er fristilling ett alternativ. Fjerne spisslønner (Acer platanoides) slik at krona får mer plass og røttene/treet får tilgang på mer næring.</p> | |

Det bør søkes å fjerne så lite av de eksisterende massene forbi treet som mulig slik at man unngår konflikt med eksisterende røtter. En mindre prøvegraving med arborist til stede i det øvre sjiktet vil avdekke hva slags masser som finnes, mengde røtter i disse og et bedre kunnskapsgrunnlag for vurdering av å fundamentere «lettere» i dette området. Kan man bygge på eksisterende masser/gå ned på overbygning til det minimale vil det være til fordel for treet. Da området med masser allerede er komprimerte og med bakgrunn i at mye av røttene finnes i underliggende lag vil totalbelastningen på rotsystemet være tilnærmet uforandret etter tiltak. Da det bygges fortau, ligger det i sakens natur at belastningen på topplaget vil være beskjedent og dermed ikke fare for ytterligere kompresjonsskader på masser i rotsone etter bygging.

Treet bør beskjæres på en slik måte at man unngår nedfall av grener på fortau, risikogrener og eventuelt andre grener med behov for justering i forhold til tiltak bør identifiseres og beskjæres av arborist før arbeidet med bygging settes i gang, det er da også lettere å dokumentere eventuelle skader i etterkant.

Ellers står det en «rekrutteik» (merket som nr 4 i modell) i bakkant av tre nr 3, denne skal stå og trenger ingen tiltak. Resterende vegetasjon rundt eik nr 3 fjernes for å gi eiken bedre plass og lysbetingelser, som på sikt også vil være positivt for flere av artene knyttet til naturtypen. Estetisk vil det også være fordelaktig.

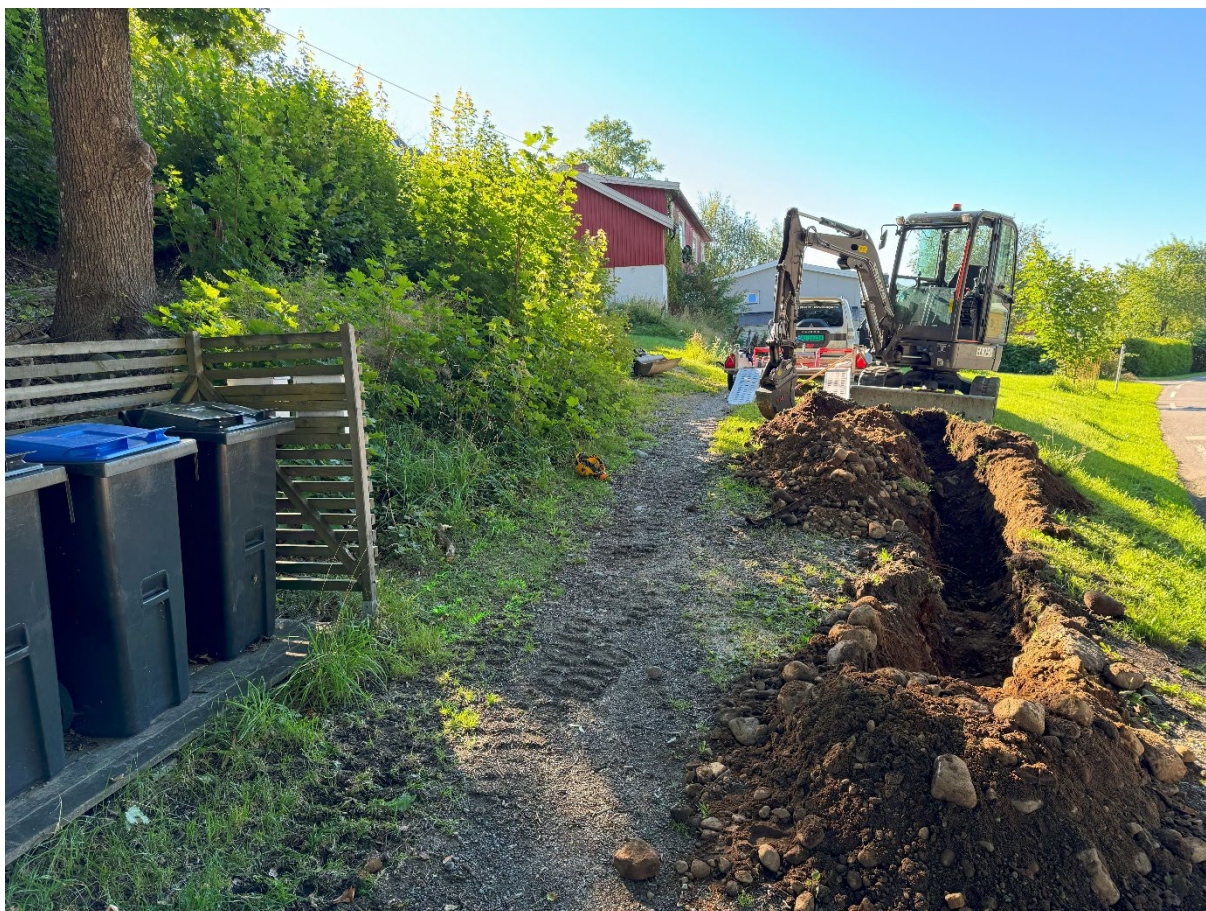
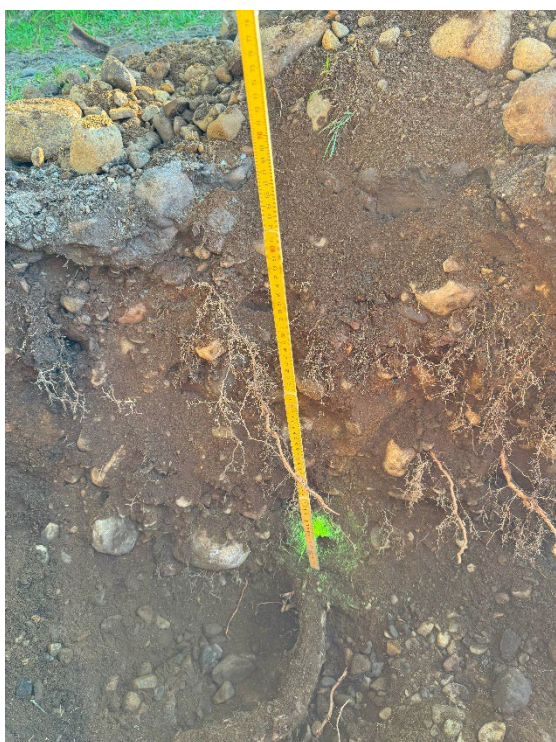
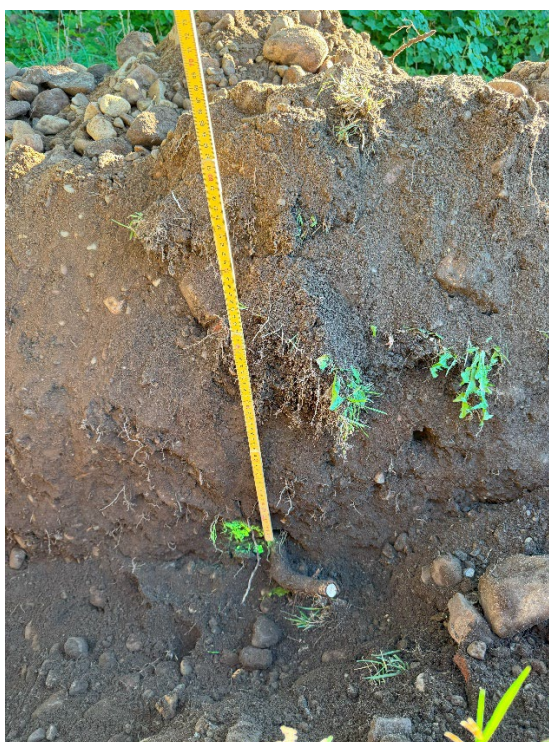
Etter avtale ble det utført prøvegraving for å avdekke røtter, evnt mangelen på disse i laget under eksisterende innkjøringsvei.

- Graving utført i en avstand av 8m fra stamme
- Gravet grøft på 50-70cm dybde
- Matjordlag ca 10-15cm, resterende ensartede masser, hovedsakelig sand og stein. Antas stedlig.
- Det er ikke gjort masseutskiftning ved anlegging av eksisterende tilkomstvei, denne er naturlig.
- Finrøtter funnet i øverste matjordlag (forventet)
- Røtter med diameter fra 2-4cm funnet i laget under ned til gravedybde ca 70cm
- Antas at røtter strekker seg langsmed veien som ligger der i dag med noe utslag under veikropp.
- Se bilder for fotodokumentasjon.
