# KARTLEGGING AV VERDIFULLE KULTURMILJØER

I OG NÆR SANDEFJORD SENTRUM  
Nasjonalt og regionalt viktige kulturmiljøer  
Lokalt viktige kulturmiljøer og enkeltobjekter

Revidert i juli 2018 i forbindelse med rullering av kommuneplanen.

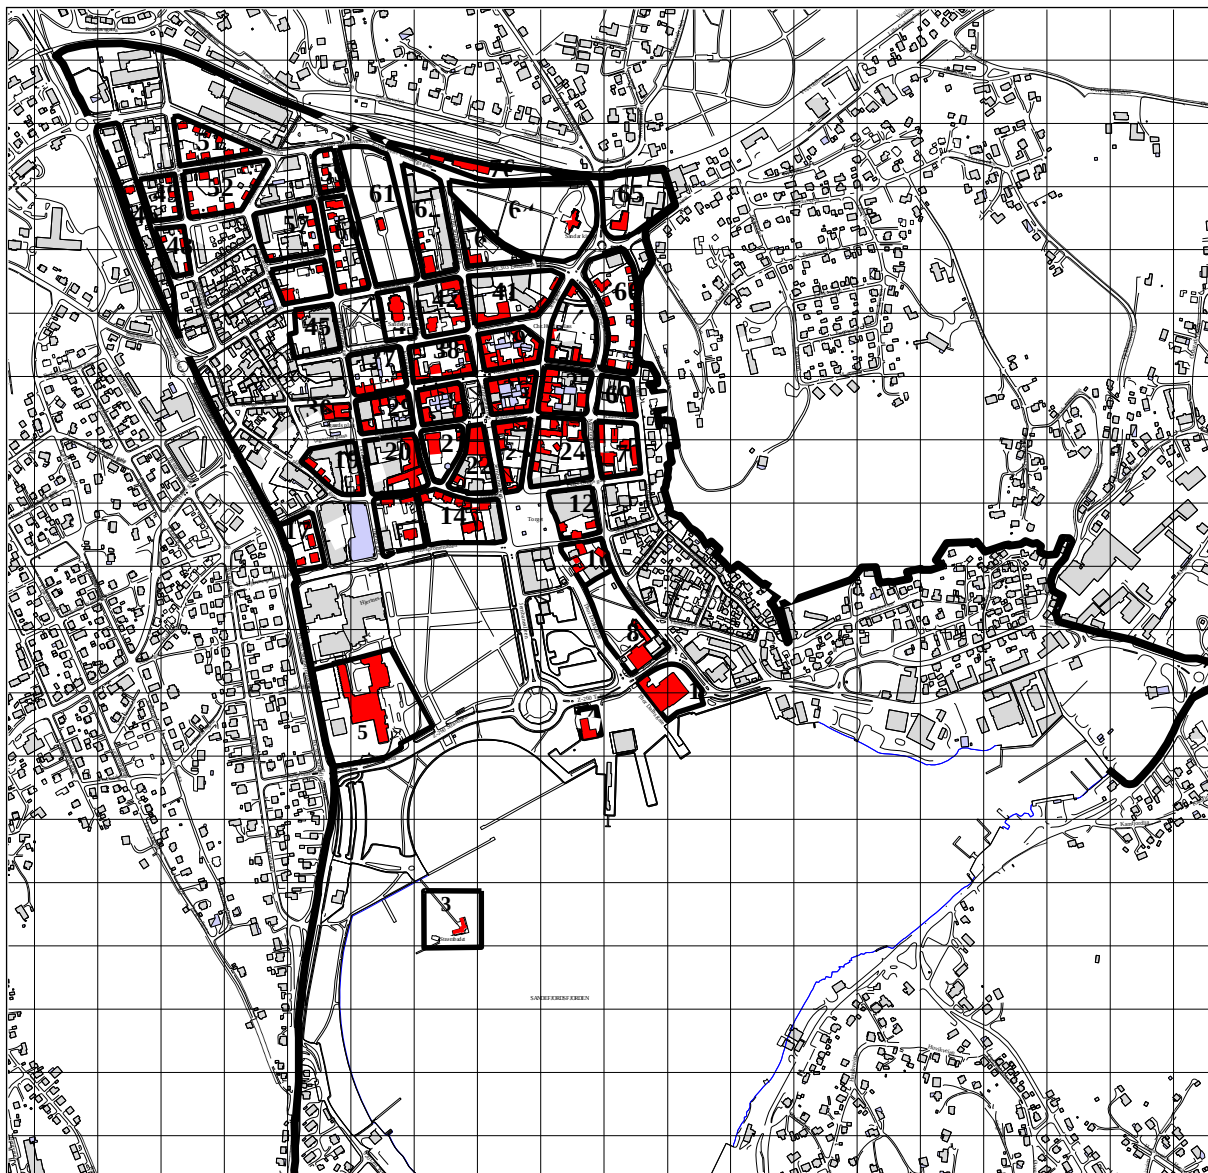
**Oversiktskart med bevaringsplakatens avgrensning og kvartalsnummer.**  
Registrerte bygninger i 2002 er uthevet.

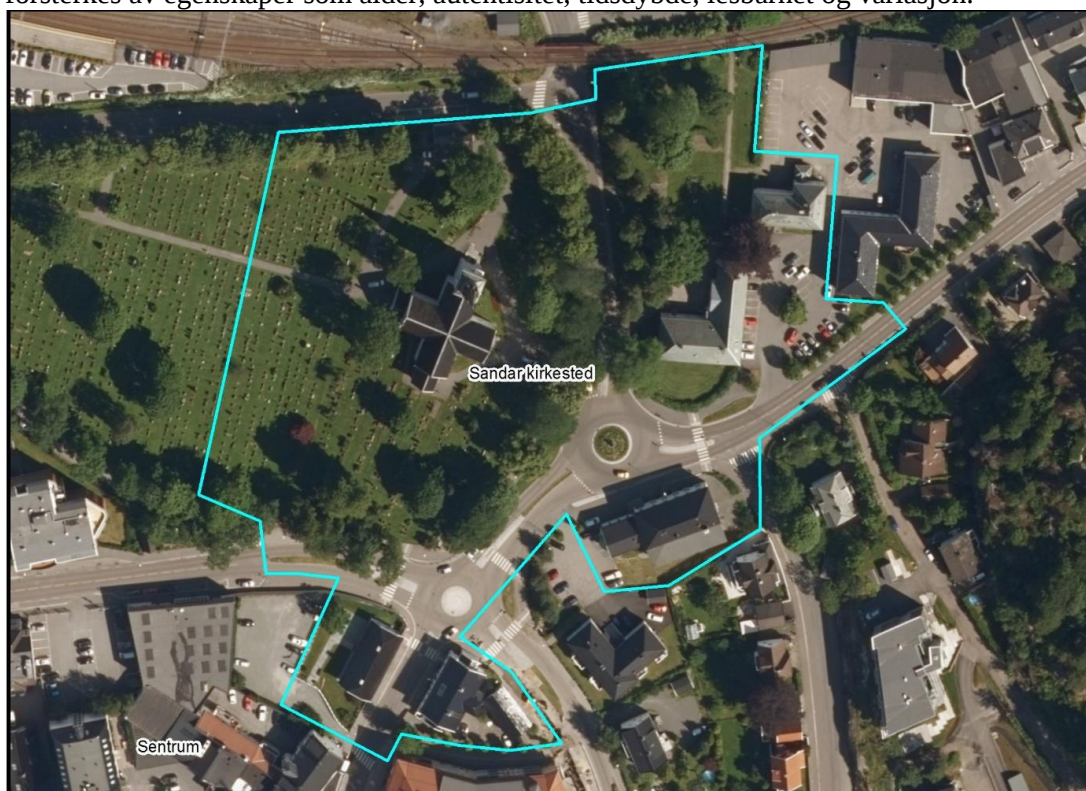
Område 1: Sandar kirkested

Sandar kirkested ligger nordøst for Sandefjord sentrum. Sandar kirke er et middelaldersk kirkested. Middelalderkirken ble revet i 1790. Dagens kirke stod ferdig i 1792. I tillegg til kirken består kulturmiljøet av tidligere Sandar herredshus, menighetshuset, Storgata 20 (Landstadsenteret for kirke og kultur), Storgata 27 (Anders Jahres hovedkontor) og Landstads plass. Landstads plass, med monument av sogneprest Landstad, som ligger i rundkjøringen ved kirken, fikk *Vakre vegers pris* i 1989. Veiene i området er de gamle innfartsveiene til kirken og ladestedet/byen.

Kulturmiljøet ved Sandar kirkested har vokst frem over lang tid. Gateløpene og bebyggelsen har derfor både stor variasjon og tidsdybde. Området kjennetegnes, med unntak av kirken, av malte tre- eller murhus i 1-3 etasjer. Samtlige bygninger har saltak med hel eller halv valm. Det arkitektoniske uttrykket er av høy kvalitet. Bygningene utgjør sammen med gateløp, hager og vegetasjon et helhetlig kulturmiljø.

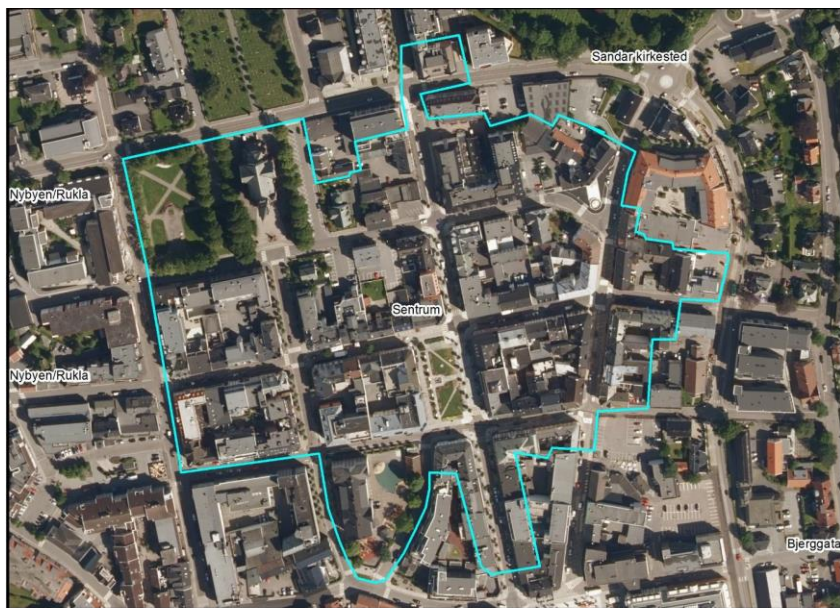
Område 2: Sentrum

Murbyen i Sandefjord sentrum er konsentrert i området mellom Landstads gate, Storgata, Rådhusgata og Dronningens gate. Sandefjord har hatt flere bybranner. Den største bybrannen fant sted i 1900 da byens sentrale forretningsstrøk ble rammet og 51 hus brant ned. Brannen førte til at byen for første gang fikk en overordnet reguleringsplan. I reguleringen ble det innført murtvang av hensyn til brannsikkerhet. Reguleringen var offentlig, men utformingen var overlatt til det private initiativ. Det førte til at en mengde utenbys arkitekter og murmestere fant arbeid i byen, og at bebyggelsen ble reist raskt. Nye branner fulgte i 1915 og i 1922. Den første brannen førte til at Kongens gate ble rettet ut. Sentrumsområdet for øvrig er bevart i en relativt helhetlig stil, hvor de ulike bygningene har lik byggehøyde og volum.

Kulturmiljøet Murbyen i Sandefjord sentrum har vokst frem som resultat av en samlet planlegging. Gateløpene og bebyggelsen preges derfor av en enhetlig struktur og utforming. Området kjennetegnes av tre til fire etasjers bygårder i mur. Det arkitektoniske uttrykket er av høy kvalitet, og gir eksempler på det ulike stilretningene som dominerte arkitekturen i første halvdel av 1900-tallet (historisme, jugendstil, funksjonalisme<sup>88</sup>). Gatenettet er i hovedsak i rutenettmønster, med rektangulære kvartaler. Bygningene utgjør sammen med gateløp, hager, parker og vegetasjon et helhetlig kulturmiljø.

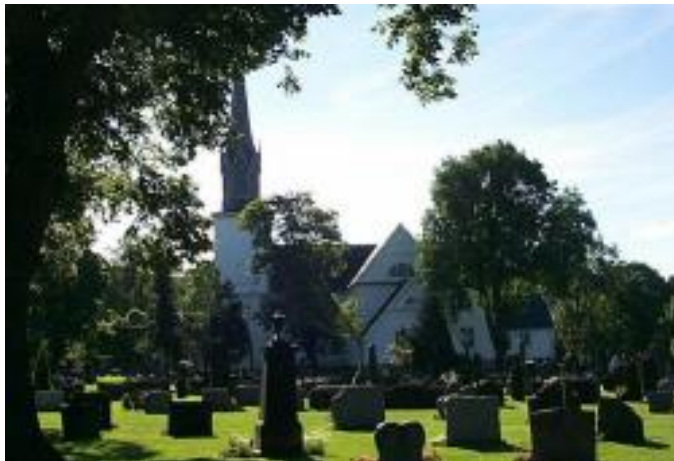
Korskirke oppført i tømmer, utvendig kledd med raftepanel (brede profilerte rafter), tømmer synlig i interiøret Hvitmalt. Taket er tekket med sort glassert takstein.

Tårnets øvre åttekantede del ble oppført i 1869. Vestre korsarm ble tilbygd samtidig.

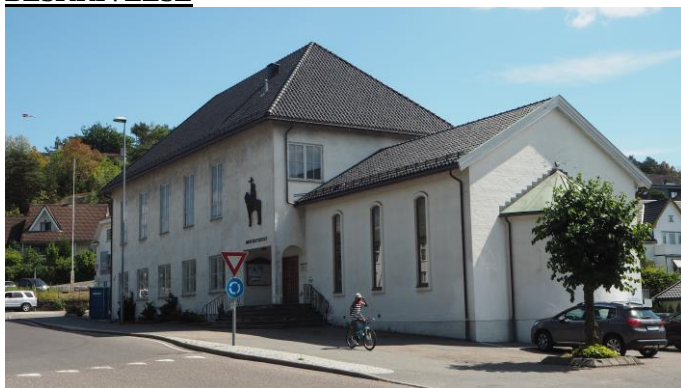
Pusset murbygning i 1 og 2 etasjer med hovedsak valmet tak. Forsamlingssal med saltak. Taket er tekket med sort glasert takstein. Hvitmalt.

**VERNEKRITERIER****Identitetsverdi** : Stor: Del av Sandar kirkested**Symbolverdi** : Stor:**Historisk kildeverdi:** Middels:**Aldersverdi** : Middels:**Autentisitet** : Stor:**Representativitet - sjeldenhet** : Middels:**Variasjon - homogenitet** : Middels:**Miljøverdi** : Stor: Ligger strategisk til ved historiske innfarter fra nord og øst.**Pedagogisk verdi:** Stor: Byggemetode, stilhistorisk og lokalhistorisk**Skjønnhet/ kunstnerisk verdi:** Stor:**KOMMENTARER**

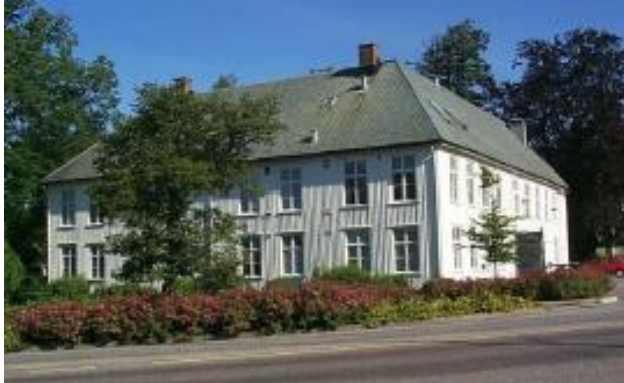
Tømret bygning i 2 etasjer med valmet skifertekket tak. Vinkelbygg tilbygd etter at Sandar kommune kjøpte prestegården i 1914 og innredet bygningen til herredshus. Kommunestyresalen i vinkelbygget er brukt i mange sammenhenger som møte og festsal. Sandar Folkebibliotek holdt til i loftsetasjen.

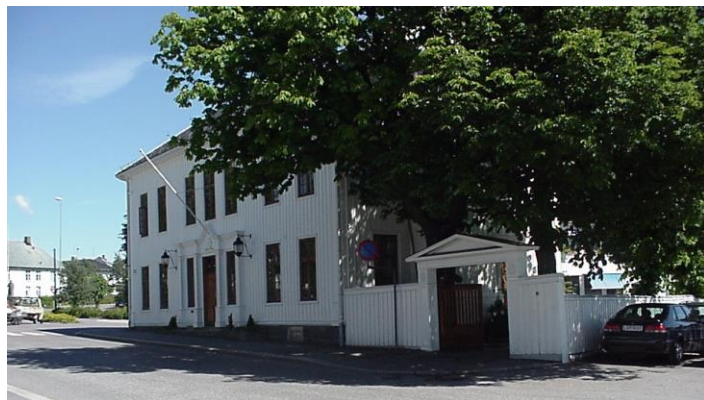
Trebygning i 2 etasjer + loft, omgjort på 1930-tallet fra sveitserstil.

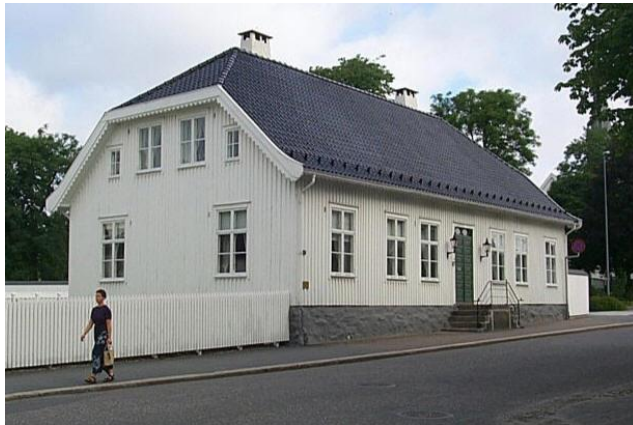
Tømmerbygning i en etasje med havvalmet tak  
tekket med krum, sort, glasert teglstein.

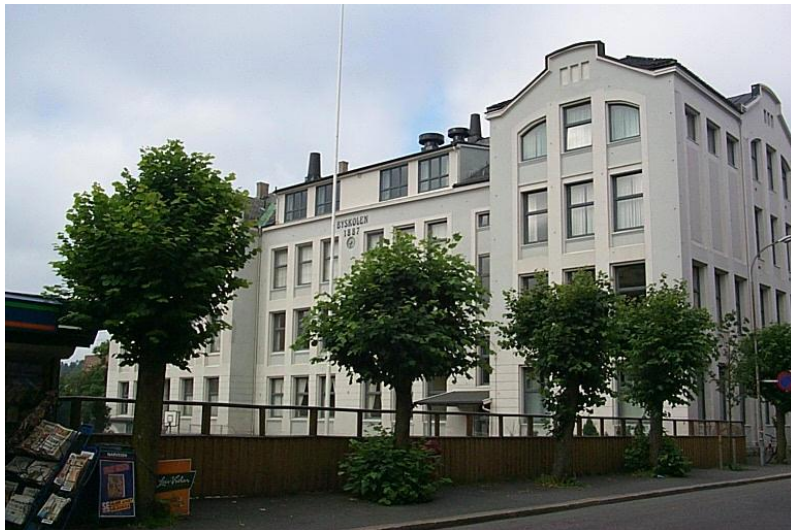
Murbygning, opprinnelig upusset i 2 etasjer + sokkel og loft, senere påbygd til 3 og 4 etasjer og pusset med en påbygd fløy mot Rådhusgata. Nyere vinduer. Delvis skifer, delvis krum, glassert teglstein på taket.

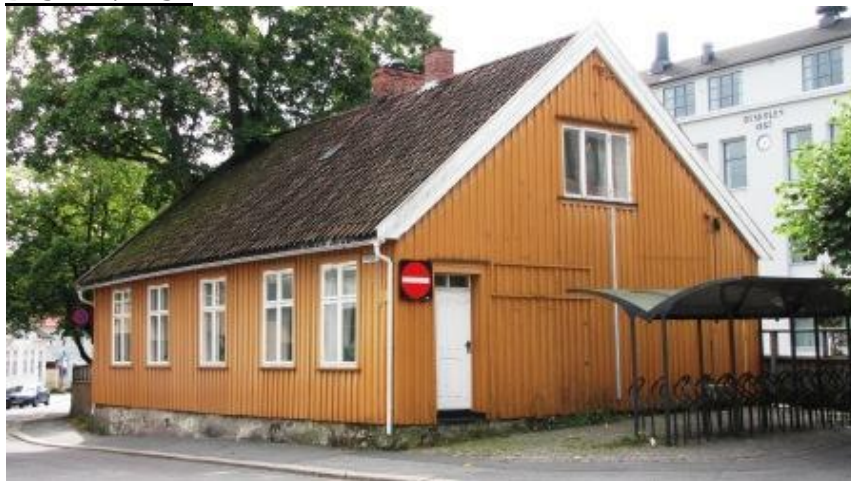
Trebygning i 1 etasje + innredet loft. Panel, nyere vinduer. Saltak med teglstein.

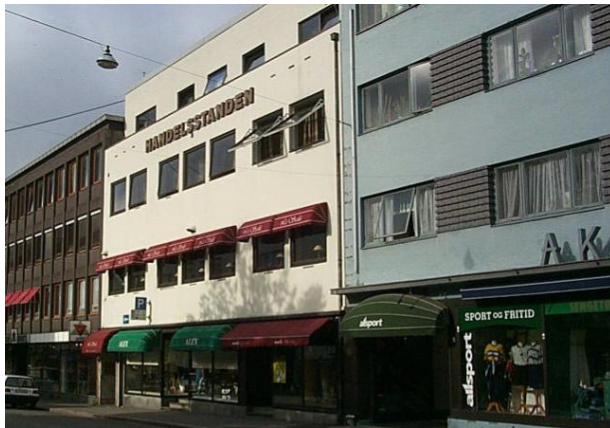
Murbygning i 4 etasjer med flatt tak. 4.etasje er tilbaketrukket. Pusset mur uten ornamenter (funkis) i fasaden. Nyere vinduer.

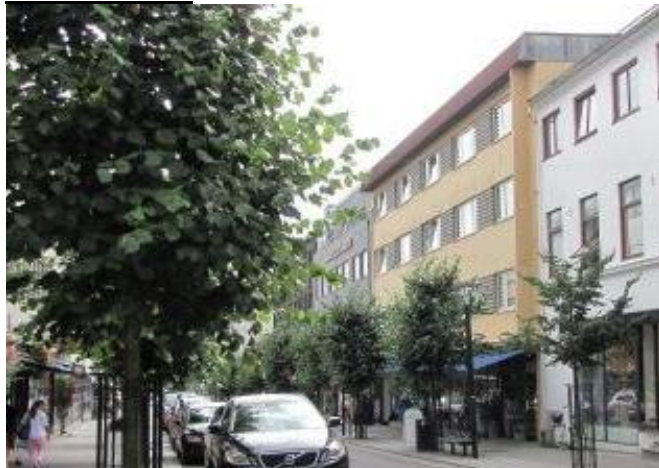
Murbygning i 4 etasjer med flatt tak. Pusset fasade, vindusbånd med murt mønster mellom vinduene. Stort skilt hengende vertikalt ut fra veggen samt firmanavn i frittstående bokstaver på gesims over 1 etasje.

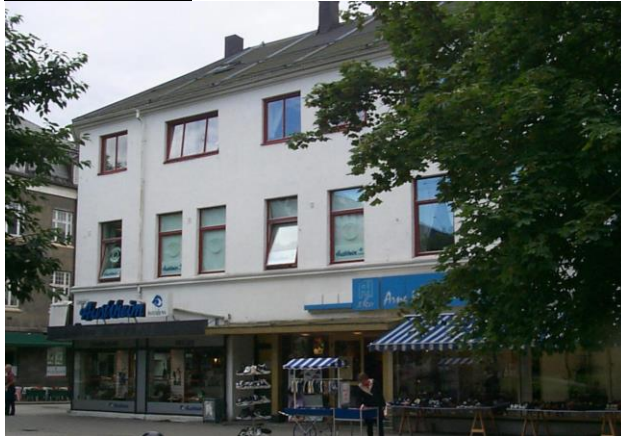
**RÅDHUSGATA 14**

Opprinnelig murbygning i 2 etasjer. Tegninger viser rik ornamentikk, hjørnegavler og ark med spir midt mot Byparken.

Påbygd i 1939 med en 3.etasje og valmet tak. Pusset fasade. Nyere vinduer.

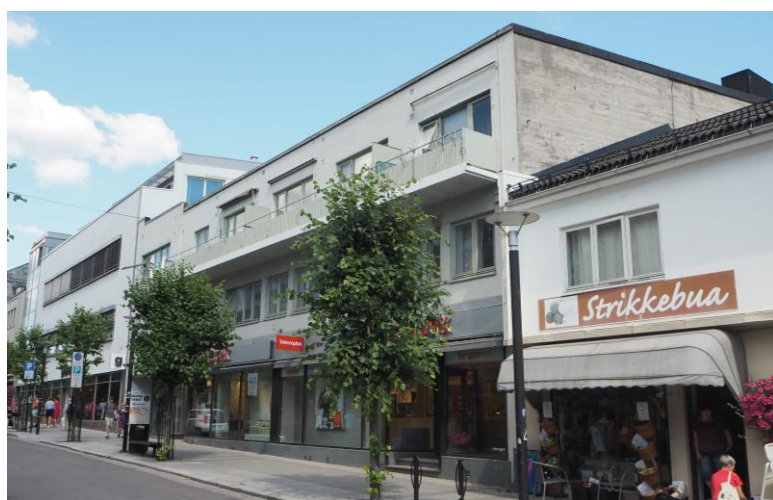
Betongbygg i 3 etasjer med flatt tak .  
Utenpåhengt, sammenhengende  
balkong i 3 etasje.

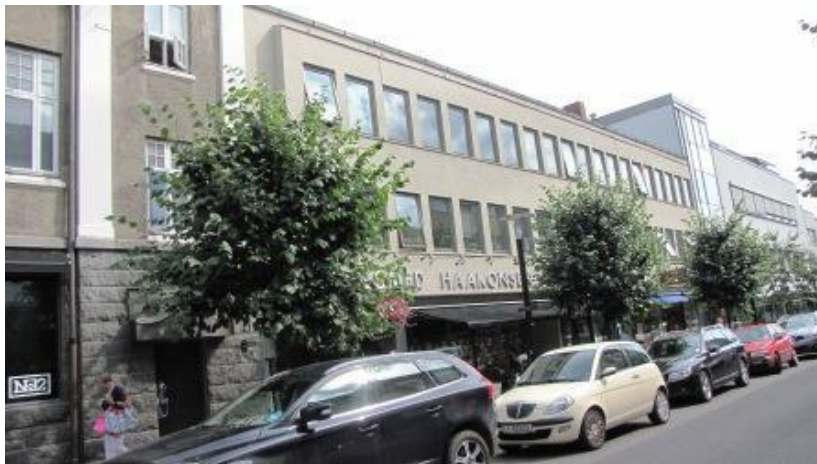
Betongbygning i 3 etasjer med flatt tak. 2. og 3. etasjes vindusbånd er fremskutt.

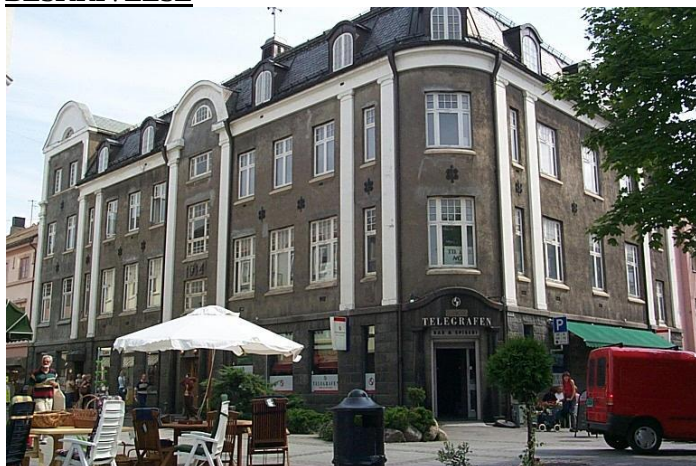
Murbygning i 3 etasjer med loftsetasje som innbefatter markerte gavloppbygg. 1.etasje er kledd med naturstein, ellers grå puss med flate, hvite søyle markeringer og klart markert gesims. Skifer på taket.

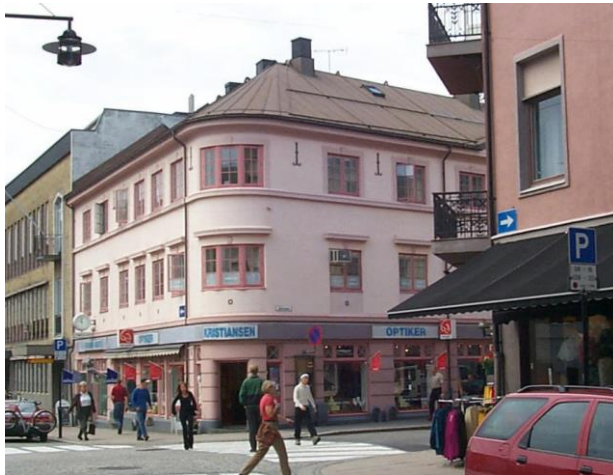
Pusset murbygning i 3 etasjer. Noen relieffer i fasaden.

**VERNEKRITERIER****Identitetsverdi** : Liten**Symbolverdi** : Liten**Historisk kildeverdi:** Liten**Aldersverdi** : Liten**Autentisitet** : Stor: Det er få endringer i fasaden.**Representativitet - sjeldenhet** : Middels: Bygget like før ny stilepoke (Funkis)**Variasjon - homogenitet** : Middels: Rundt i stedet for avkuttet hjørne.**Miljøverdi** : Middels: Del av de homogene murkvartalene som er ble bygget opp etter bybrannene.**Pedagogisk verdi:** Liten**Skjønnhet/ kunstnerisk verdi:** Liten: Enkel og grei, men bygningen virker noe sammenklemt i proporsjonene.**KOMMENTARER**

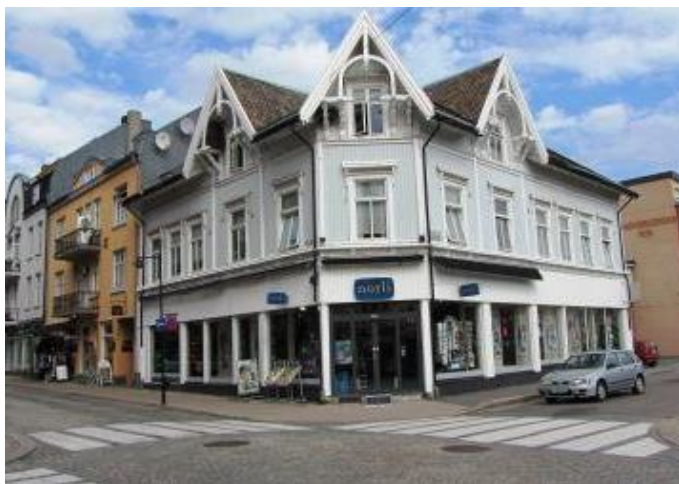
Trebygning i 2 ½ etasje. Hjørnegård med avkuttet hjørne. Saltak med 3 spisse arker, tekket med skifer. Fasader med markerte sveitserstidsdetaljer. 1.etasje er sterkt omgjort.

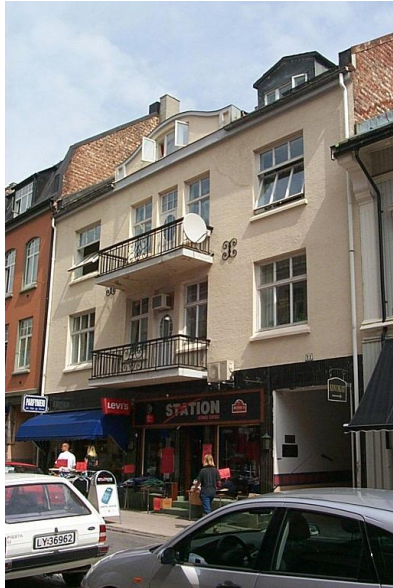
Murbygning i 3 etasjer + loft. Loftet er markert i fasaden med bueformet ark. Fasaden er symmetrisk med sentralt plassert balkonger i 2. og 3. Etasje. Dørene til disse og dørenes overvindu er opprinnelige. Øvrige vinduer er forenklet og med underramme som svingvinduer. Forretningsfasaden i 1. etasje er omgjort.

Nytt oppbygg i takflaten.

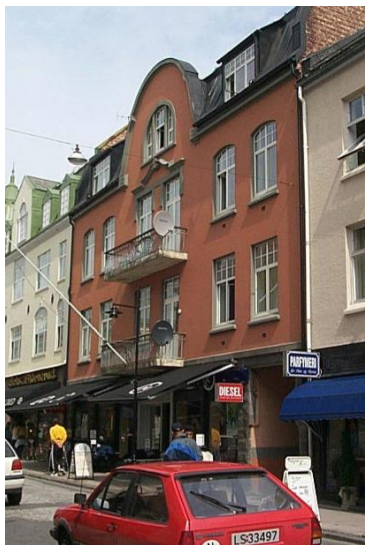
Murbygning i 3 etasjer + loftsetasje som er markert i fasaden med bueformet ark. Fasaden er symetrisk med sentralt plassert balkong i 2. og 3 etasje. Puss og naturstein. 1. etasje er delvis omgjort.

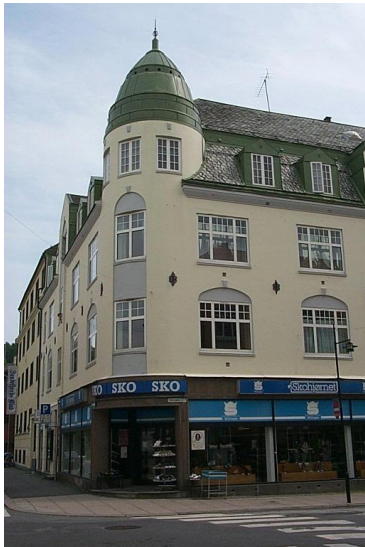
Murbygning i 3 etasjer + høy, skifertekket mansard etasje. Rundt hjørne med tårn. Pusset fasade. Nyere vinduer uten profiler, men i gammel form. 1.etasje er delvis omgjort.

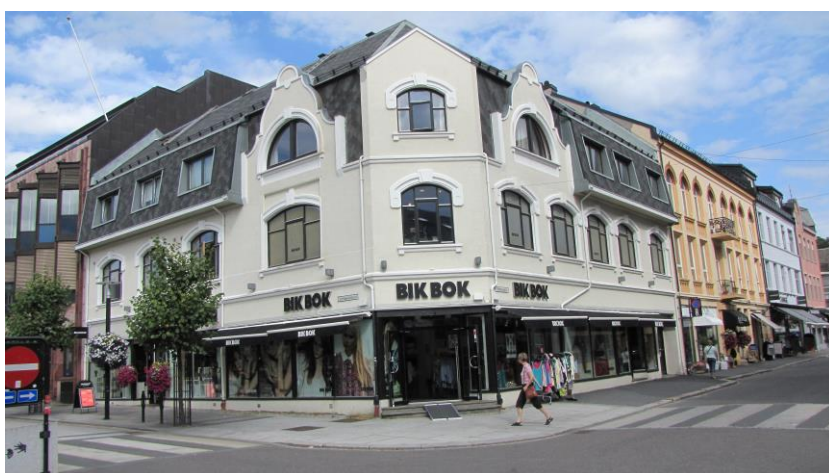
Murbygning i 2 etasjer + loftsetasje. Pusset fasade med vindusomramning. Shingel på taket. Bygget om og opprinnelig fasade delvis ødelagt ved plateinnkledning på 1960-tallet. Nå forsøkt renoveret og tilbakeført. Pussdetaljer er tilnærmet opprinnelig. 1 etasje har store nyere vindusflater.

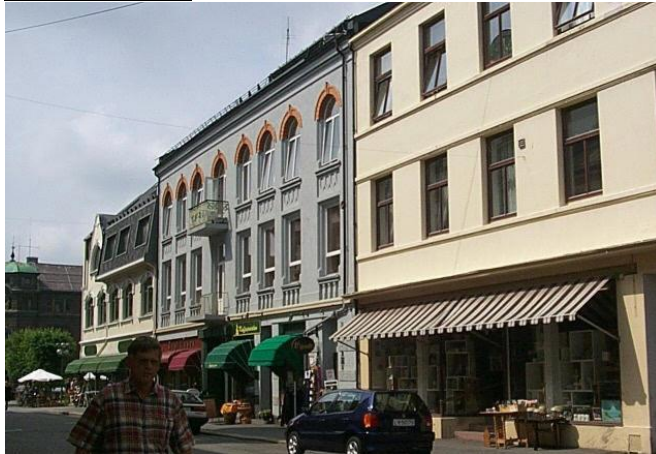
Murbygning i 3 etasjer + loft.. Pusset fasade med tegl i buer over vinduene i 3.etasje. Malt tegl i 1 etasje og i vindusbrystninger i 2. og 3.etasje. Jugend smijernsdetaljer i balkongrekkverk i 3.etasje.En forretning omgjort + nyere vippevinduer.

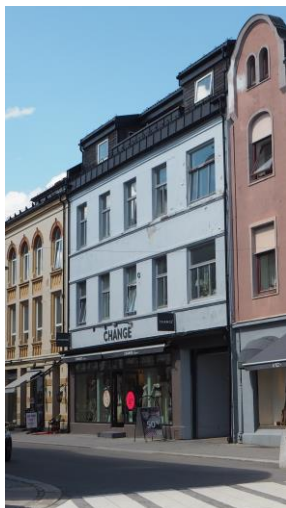
Murbygning i 3 etasjer + loft. Pusset fasade. Nyere vinduer

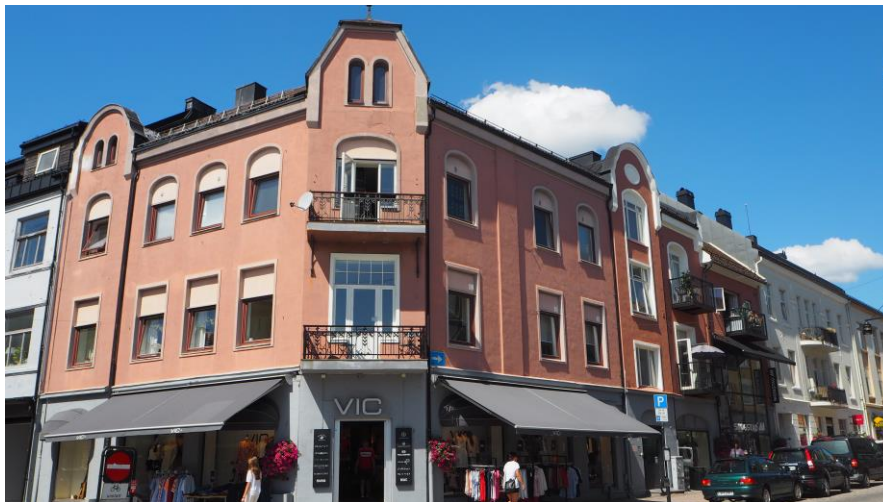
Murbygning i 3 etasjer + loft. Edelpuss. På hjørnet er noen av de opprinnelige vinduene bevart, ellers er de fleste erstattet med lavere vippevinduer i de opprinnelige feltene med plane eternitt plater over. Balkonger over forretningsinngang på skråkuttet hjørne. Lavere mellombygg mot Storgata 12.

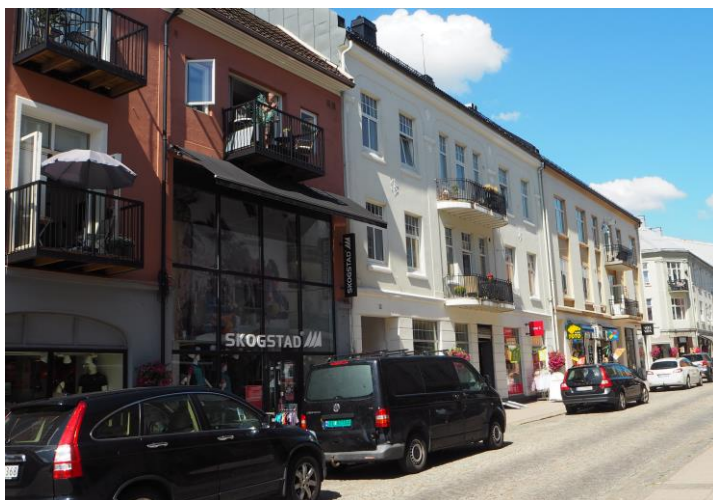
Murbygning i 3 etasjer + loft med pussede fasader. Sentrale balkonger i 2. og 3. etasje uten gavlmarkering. Buemotiv i brede søylemarkeringer med lite framspring i puss.

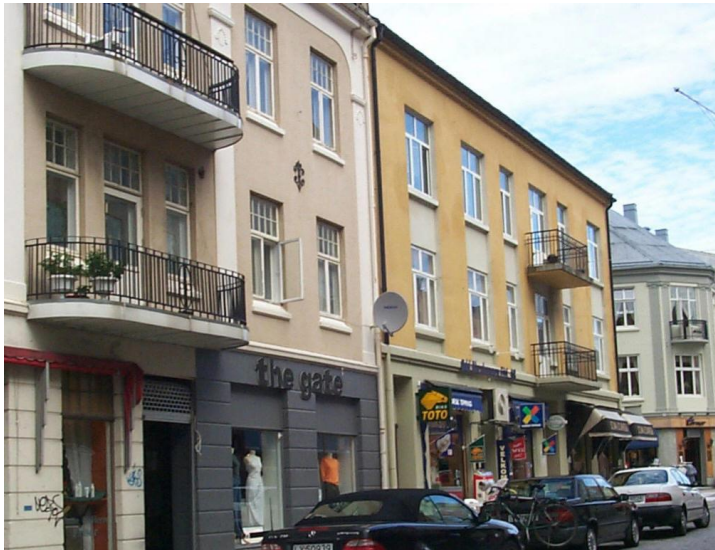
Murbygning i 3 etasjer. Enkle pussede fasader. Balkonger i 2 og 3 etasje, sentralt plassert mot Kongens gate. Avkuttet hjørne med inngang.

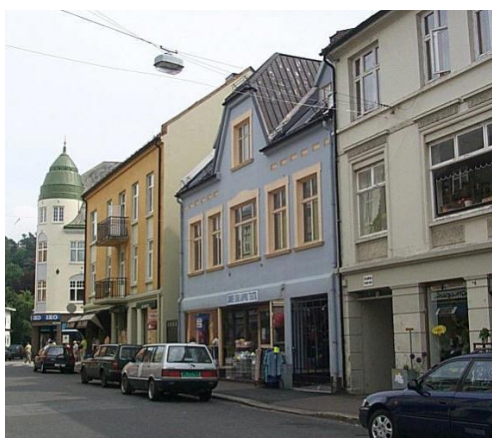
Murbygning i 2 etasjer + loft med ark.

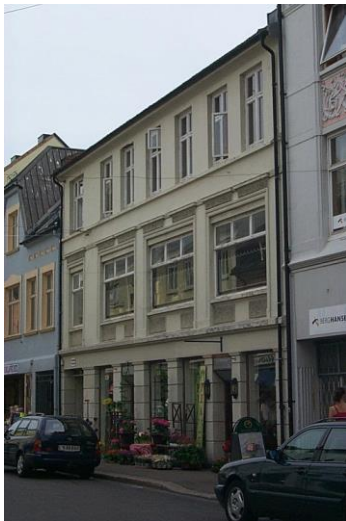
Opprinnelig 2 etasjes murbygning med en 3. Etasje påbygd. Vinduer i 2 etasje utvidet og slått sammen senere, jfr. brystning og øvre vannbrett.

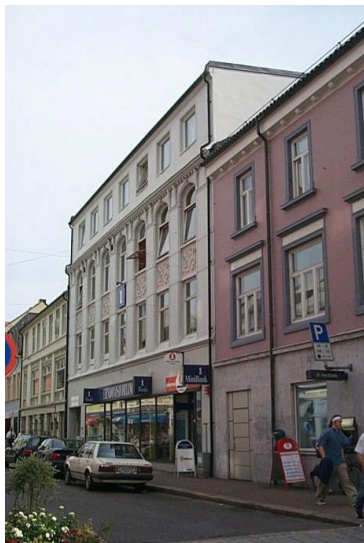
Opprinnelig 3 etasjes murgård med en påbygd 4 etasje på midten av 50-tallet. Pusset fasade med spesielle detaljer i 2 og 3 etasje. 1. etasje sterkt omgjort. Nyere vinduer.

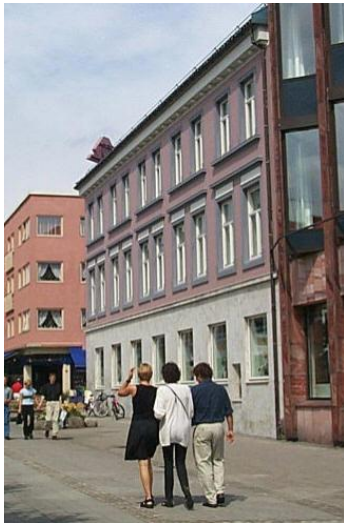
3 etasjes murbygning med pussede fasader. 1.etasje er omgjort og kledd med slepet naturstein. Inngangsdøren flyttet til hjørnet i 1950.

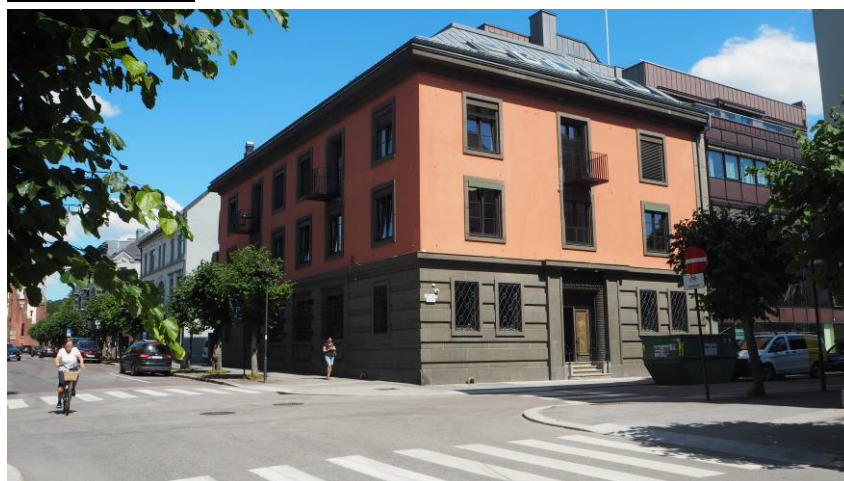
3 etasjes murbygning. Pusset fasade, men 1.etasje er kledd med naturstein. Alle vinduer har rettlinjet markert omramming. Hovedinngangen har funksisstilelementer i utformingen. Valmet tak

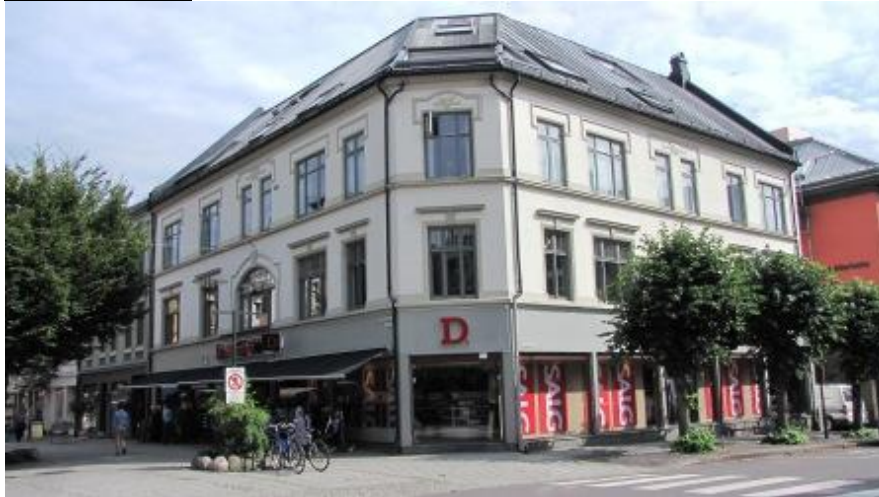
Teglbygning i 3 etasjer, pusset fasade. Hjørnegård med brutt hjørne. 1.etasje er omgjort.

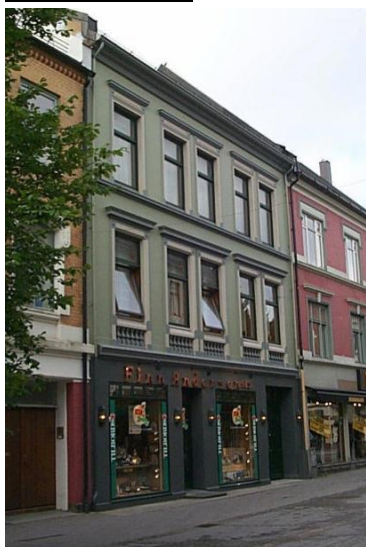
Murbygning i 3 etasjer. Pusset fasade med pussdetaljer rundt vinduer og brystning. 1.etasje omgjort, nyere vinduer.

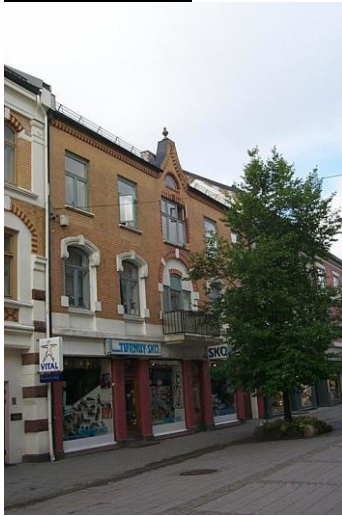
Murbygning i 3 etasjer. Midtparti markert med balkong i 2.etasje og spesiell mur omramming ved vinduer samt gavlmarkering. Teglfasade med pussdetaljer. Overmalt tegl i en ellers lite endret 1.etasje.

| <b>Autentisitet</b> | : | Stor: | Noen endrede detaljer. |

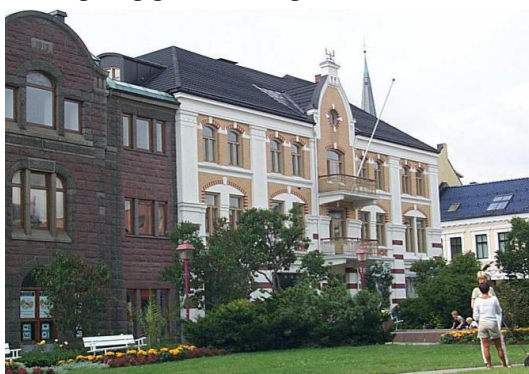
**KONGENS GATE 10**

Murbygning i 3 etasjer. Både puss og farget tegl i fasaden. Midtparti mot Byparken spesielt markert med balkonger og gavlutforming. Valmet tak.

| <b>Autentisitet</b> | : | Stor: | Fasaden mot Byparken fremheves, men 1 etasje mot Kongens gate har fått en uheldig endring med stort vindu og fast baldakin. |

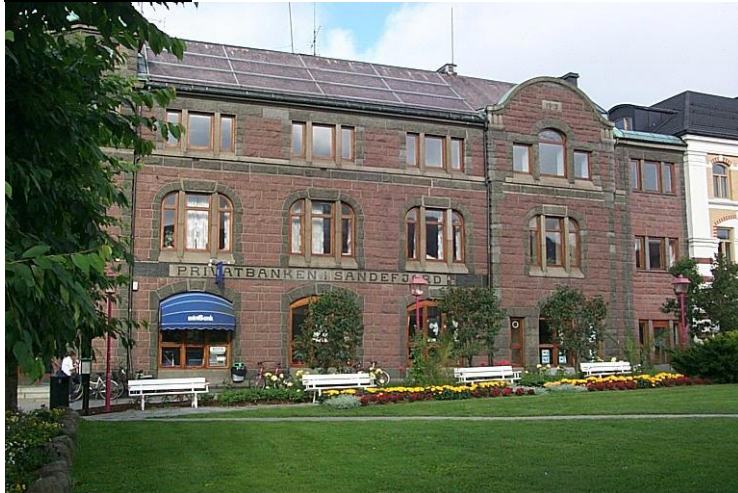
Murbygning i 3 etasjer kledd med naturstein. Spesiell gavelfmarkering med buet avslutning. Avrundet hjørne med spesielt utformet lavt tårn.

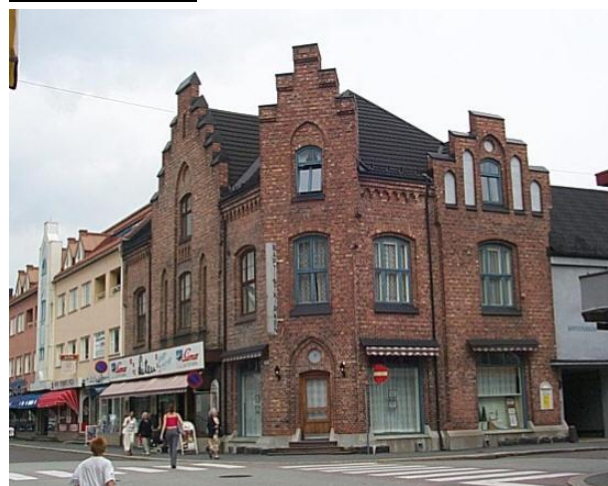
**DRONNINGENS GATE 9**

Murbygning i 2 etasjer + loft. Fasade i spekket rød tegl med markeringer i samme materiale. Oppbygde «trappegavl» ved hjørnet og en mot hver av gavlene. Flat, sort stein på taket.

| <b>Autentisitet</b> | : Stor: | Bortsett fra forretnings fasaden mot Dronningens gate er fasadene de opprinnelige. Nye vinduer er litt forenklet. |

Forretningsskilt mot Dronningens gate skjemma bygningen. Regulert til bevaring i plan stadfestet 23.11.2000.

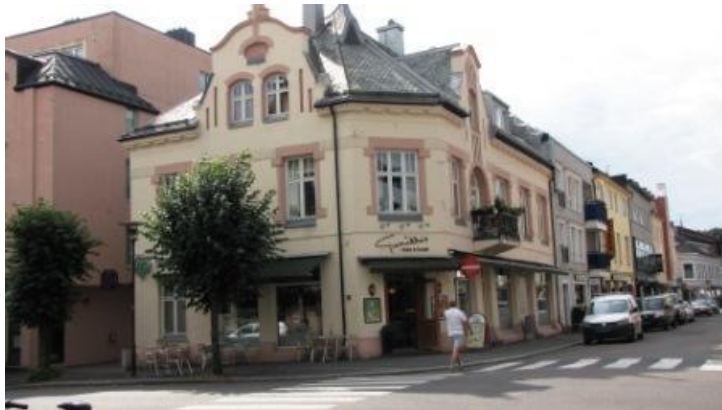
**KONGENS GATE 18**

Murgård i to etasjer + loft. Fasaden er slemmet og malt, men 1. etasje har opprinnelig stått med spekket tegl. Gaveloppbygg med pussede detaljer, verandaer i smijern mot hver av gatene.

Taket er tekket med skifer, lite spir med plater.

| <b>Autentisitet</b> | : Middels: | Form og detaljer er intakt, men overflaten på fasaden er noe endret. Forretningen har fortsatt inngang fra hjørnet. Påbygd ark. |

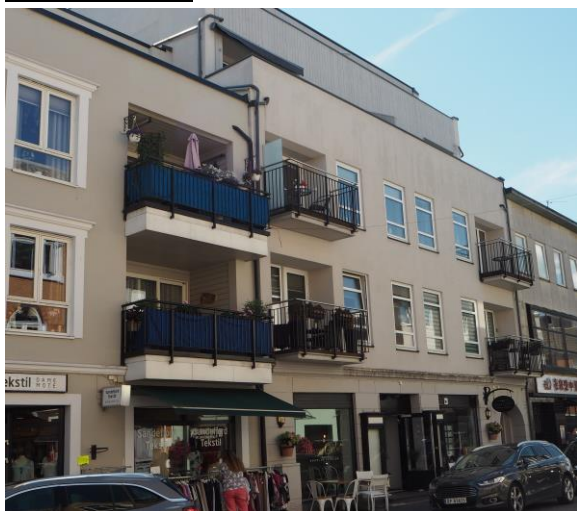
Murbygning i 3 etasjer. Pusset teglsteinsfasade uten vesentlig ornamentikk. Påbygging av en 3 etasje mot gaten, fasadeendring og løfting av tak mot gårdsplassen, 1961. Påbygging av to etasjer i 2015 og omdisponering til bolig i 2. og 3. etasje

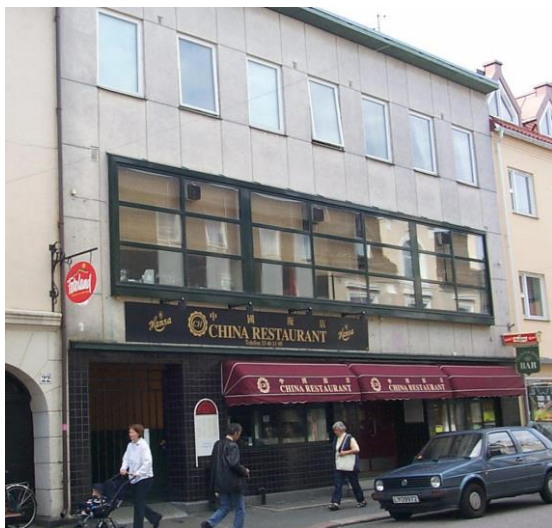
Murbygning i 3 etasjer. Fasaden er kledd med Steni plater.  
Opprinnelig i 2 etasjer med midtstilt gavl.

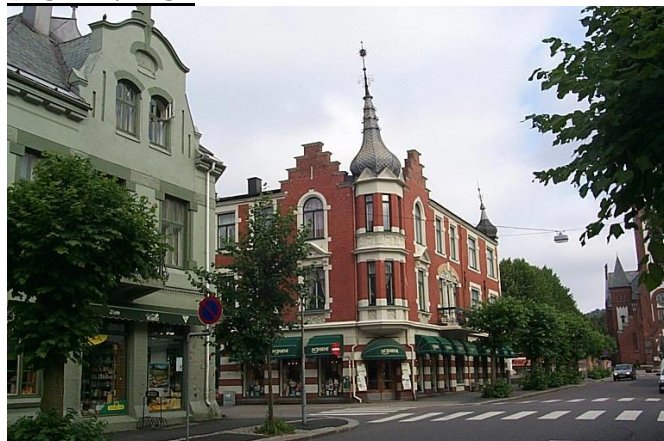
Murbygning i 3 etasjer. Hjørnekarnapp med løkspir, trappegavler flankerer karnappet. Løkspir også ved fasadeavslutning i nord. Tak tekket med blikkplater. En forretning mot Kongens gate har nyere fasade, ellers er bygningen intakt ned til bakkenivå. Uthus totalskadet ved kranvelt i 1999 og bygget opp som kopi av det som ble skadet i 1999/2000.

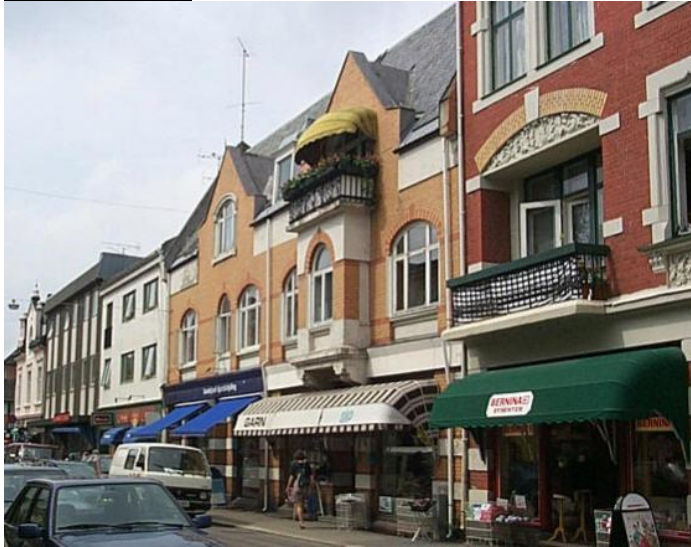
Murbygning i 2 etasjer med to gavloppbygg for loftsetasjen. I forbindelse med en av gavlene er det karnapp i 2 etasje og balkong med smijersrekkverk over. Fuget tegl som hovedmateriale i fasaden. Opprinnelig fasade helt til bakkenivå. Skifer på taket.

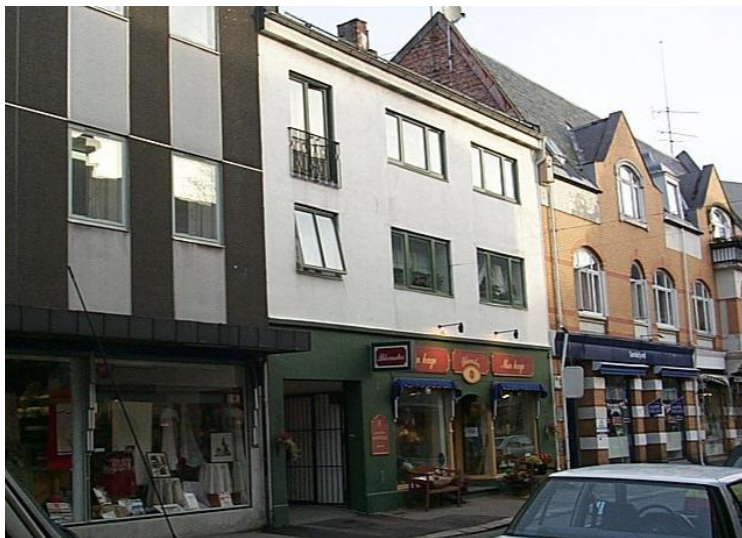
Murbygning i tre etasjer. Ingen fasadedetaljer og nyere vinduer.

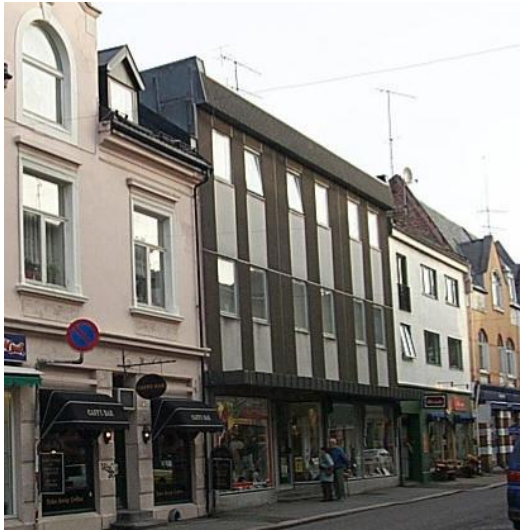
Murbygning i 3 etasjer. Taket er løftet for å gi bygget tre fulle etasjer. Fasadeplater og moderne vinduer.

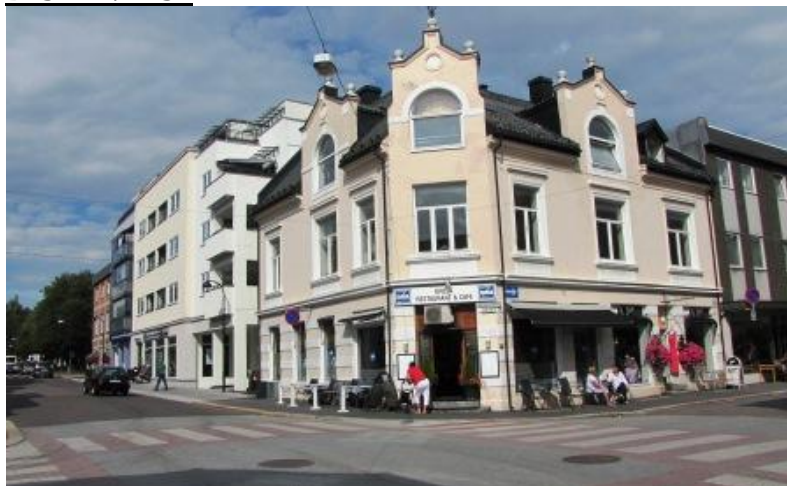
Murbygning i to etasjer, hjørnegård.  
Loftsetasje med 3 markante gavl  
oppbygg i spesiell utforming. Pusset  
fasade med en del pussdetaljer.  
Bygningen er opprinnelig helt ned til  
bakkenivå. Mindre tak-arker påbygd  
i 1930.

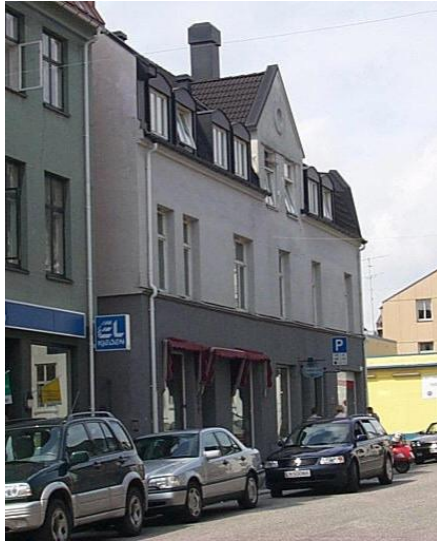
Murbygning i 2 etasjer + loft. Pusset fasade uten spesielle detaljer.  
Gavloppbygg. Mange mindre takarker.

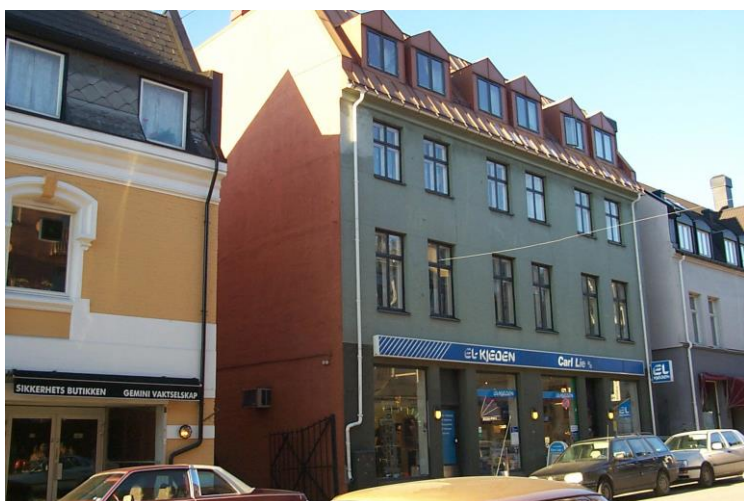
Opprinnelig en murgård i 2 etasjer, men senere påbygget en etasje og loft med 6 arker og er fullstendig forandret.

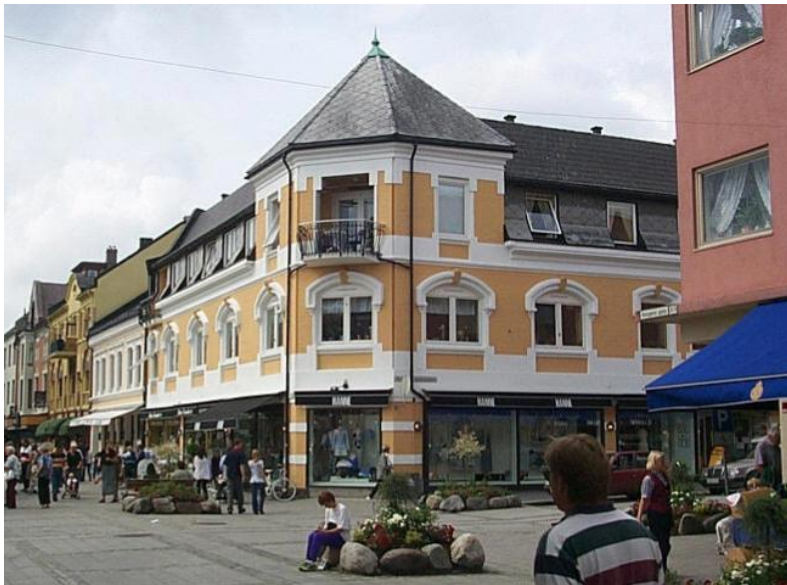
Murbygning i 2 etasjer med loftsetasje. Hjørnebygning med hjørnetårn i 3 etasjer. Slemmet teglfasade med pussede markeringer og omramninger. Takets mansard-utforming balkong og nisje er ikke opprinnelig. Nyere vippevinduer som ikke samsvarer med opprinnelig vindusform.

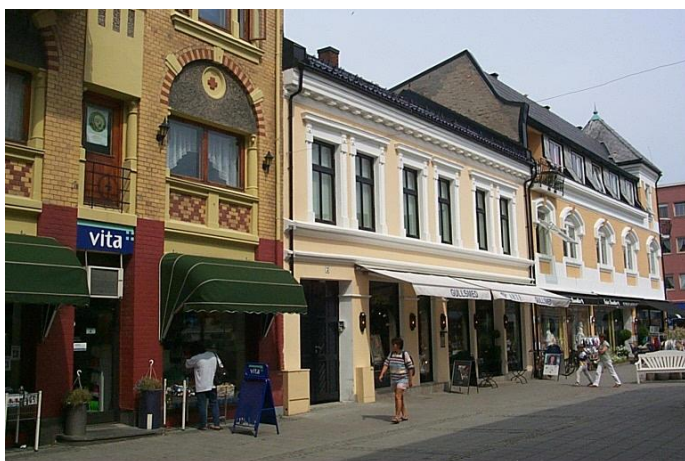
Murbygning i 2 etasjer med pussede fasader.  
 Opprinnelige pussdetaljer bevart.

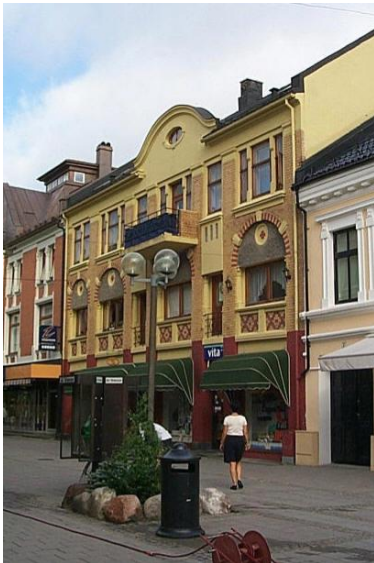
Murbygning i 3 etasjer. Tegl og pussfasade med malt tegl i 1 etasje. Noe sidestilt midtparti markert med buformet gavl og balkong i 3. etasje. Opprinnelig ned til 1 etasje. Vindusutskiftninger i 1970-årene.

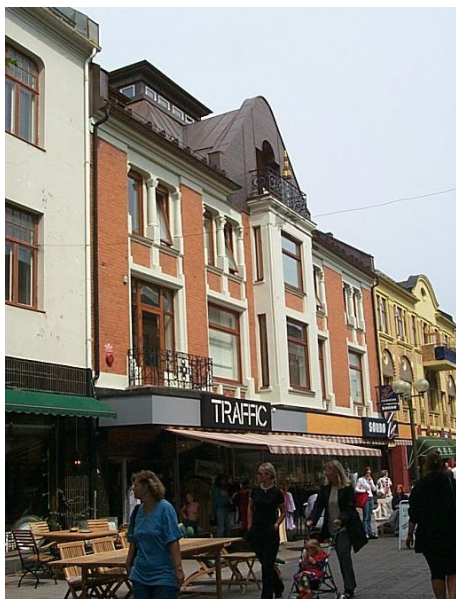
Murbygning i 3 etasjer, med sentralt plassert karnapp ved 2. og 3. etasje, avsluttet med balkong. Bakenforliggende gavl oppbygg som er platekledd. Teglfasade med pussede markeringer rundt vinduer og karnapp. Nyere vindusinndeling. Originalt smijernsrekkverk i jugendstil på balkonger. 1. etasje er endret med store vinduer og en flat baldakin mellom 1. og 2 etasje.

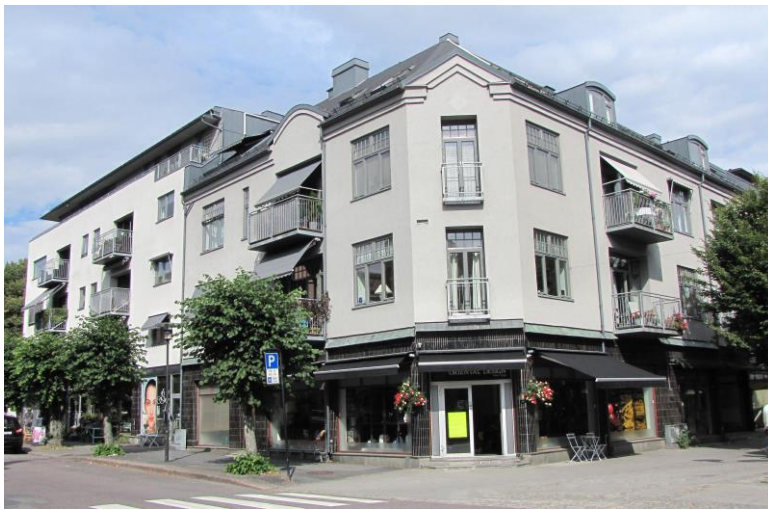
Murbygning i 3 etasjer, hjørnebygning. Pussede fasader uten detaljer og ornamentikk. 1.etasje er omgjort med store glassflater og keramiske fliser. Nye vinduer og balkonger.

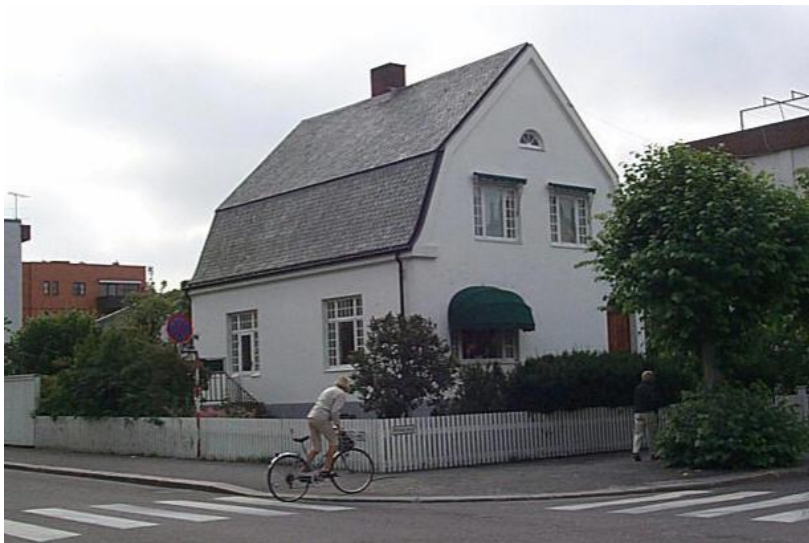
1.etasjes murbygning med høyt skifertekket mansard tak

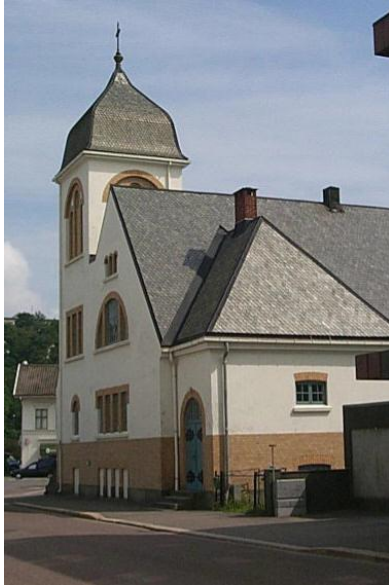
Kirkebygning med tårnet sidestilt for gavlen. Pussede fasader med markeringer i frilagt tegl. Bratt, skifertekket tak.

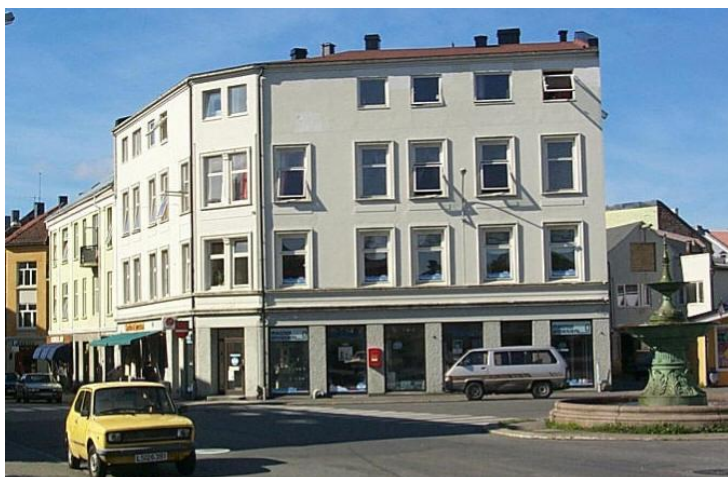
Opprinnelig murbygning i 3 etasjer, påbygd en 4. etasje ved at taket er løftet mot gaten. Pussede fasader med sterkt forenklede detaljer og nyere vippevinduer. 1.etasje tilnærmet opprinnelig.
