# KARTLEGGING AV VERDIFULLE KULTURMILJØER

I OG NÆR SANDEFJORD SENTRUM  
Nasjonalt og regionalt viktige kulturmiljøer  
Lokalt viktige kulturmiljøer og enkeltobjekter

Revidert i juli 2018 i forbindelse med rullering av kommuneplanen.

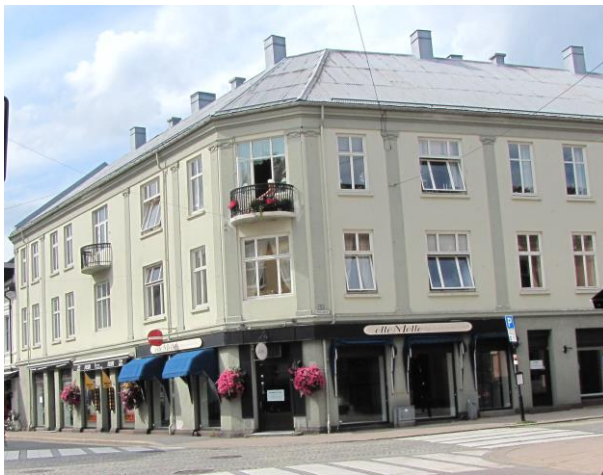
Murbygning i 3 etasjer med pusset fasade.  
Søyler/lisener er markert med puss. Balkonger med smijersrekkverk i 3 etasje. Nyere vinduer.  
Platetekket tak.

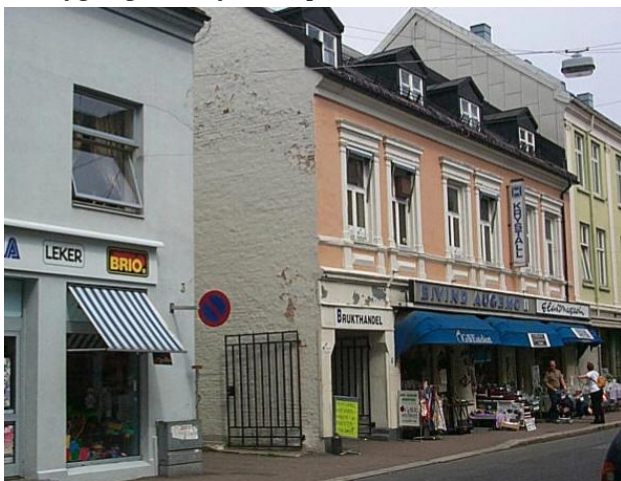
Murbygning i 2 etasjer med pussede fasader. vindusomramning med enkle halvsøyler i 2.etasje. 4 nye arker på taket.

**VERNEKRITERIER****Identitetsverdi :** Liten**Symbolverdi :** Liten**Historisk kildeverdi:** Middels: Oppført etter bybrannen i 1900. Viser eiendomsstrukturen**Aldersverdi** Middels**Autentisitet :** Middels: Godt bevarte fasadedetaljer, men arkene på taket skjemmer.**Representativitet - sjeldenhet :** Middels: Klassisk utforming**Variasjon - homogenitet :** Middels: En av flere forskjellige uttrykksformer i gjenoppbyggingen etter bybrannen.**Miljøverdi :** Stor: Del av bymiljøet med murgårder oppført etter brannen i 1900**Pedagogisk verdi:** Middels: Stilhistorisk**Skjønnhet/kunstnerisk verdi:** Middels: Klassisk, harmonisk bygård.**KOMMENTARER**

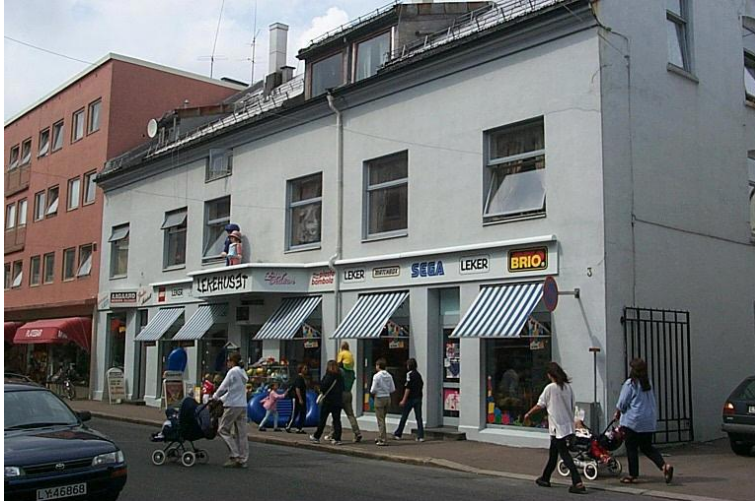
Murbygning i 2 etasjer med pussede fasader. Nyere oppløft til loftsetasjen. Nyere vinduer.

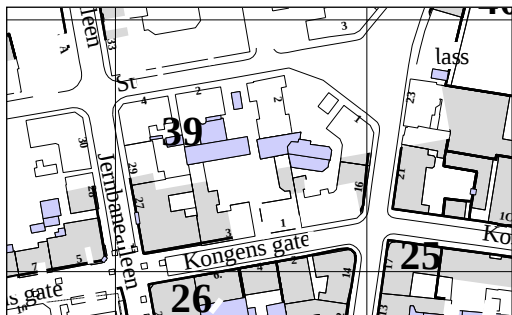
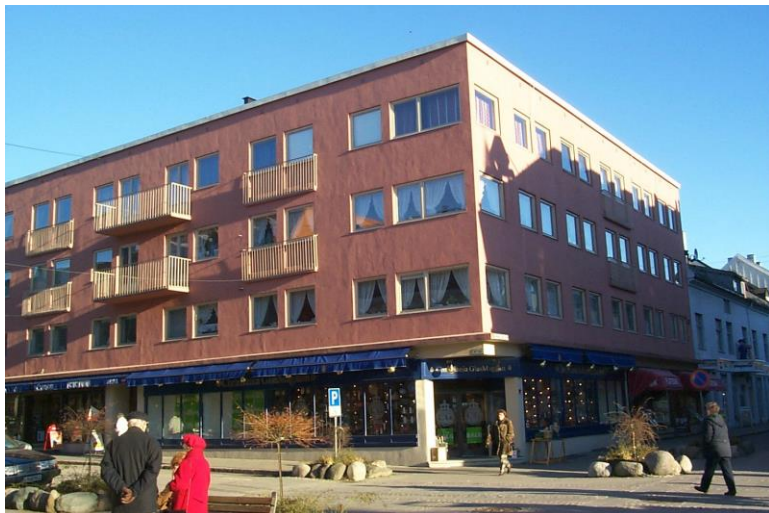
**JERNBANEALLEEN 27**

Murbygning i 4 etasjer med pusset fasade uten detaljer. balkonger i 3. og 4. etasje. flatt tak.

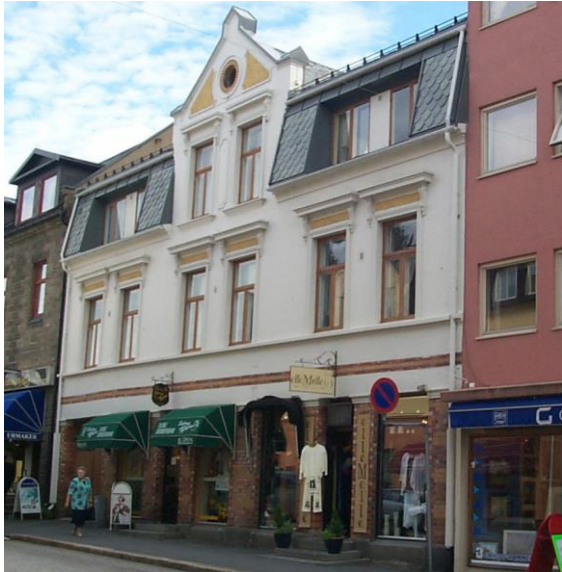
Murbygning i 2 etasjer + loft med sentral gavlfør loftsetasjen. Vinduer i ny vertikal takflate til loftsetasjen i 1968..

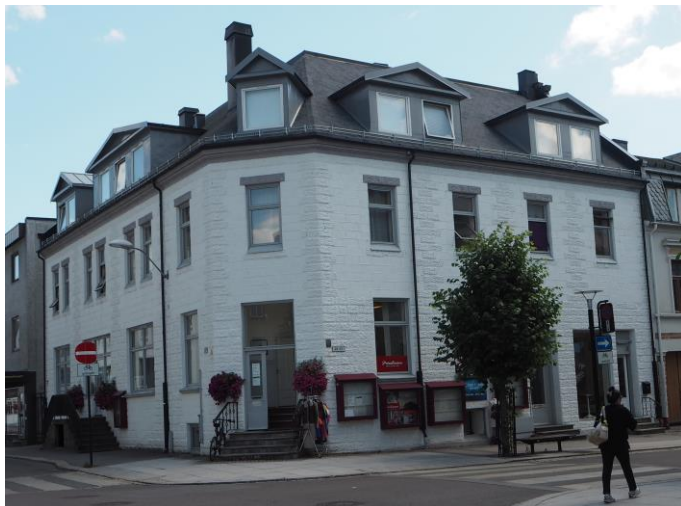
Hjørnegård i 2 etasjer + loft. Nyere arker på taket og nyere vinduer. Bygningen er satt opp av sannsynligvis lokalproduserte sementblokker. Disse var mørke og kunne forveksles med naturstein, men er nå slemmet hvite.

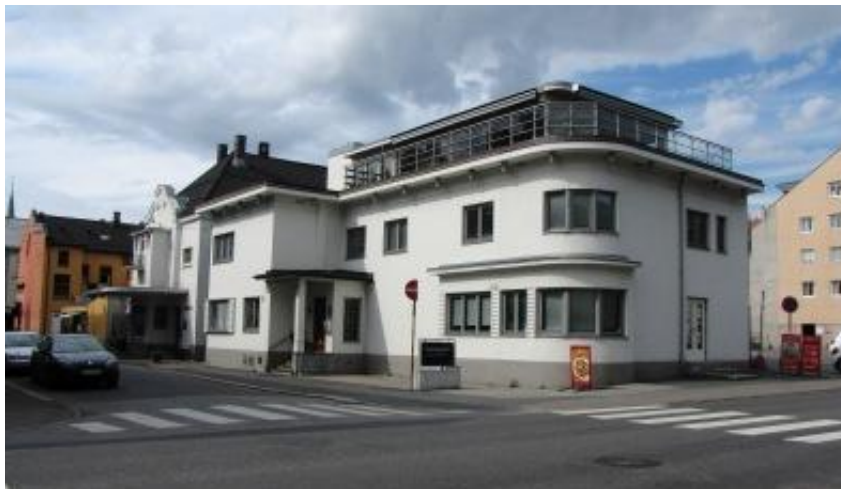
Murbygning i 2 etasjer med flatt tak, bygd som tannlegekontor og bolig. Pusset fasade med utmurte tegldetaljer rundt vinduer i 1 etasje.

Påbygget og endret vesentlig i 2006/07. Kontorer, servering, tidligere del av driftskonseptet på Verdensteateret – nå ungdomsaktiviteter.

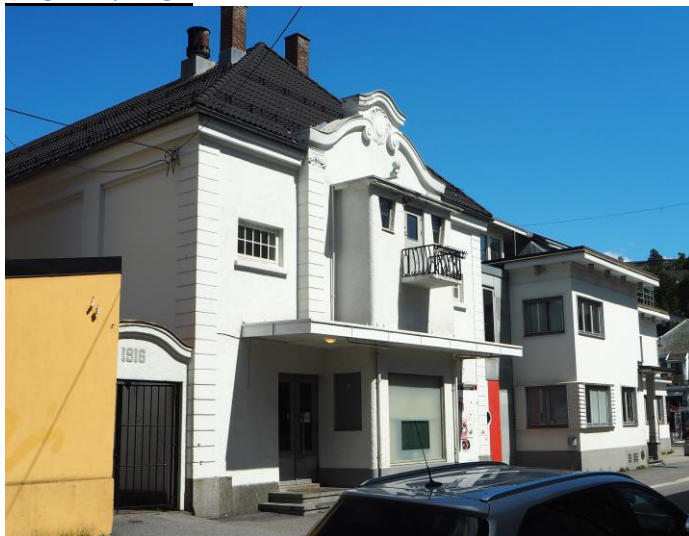
Murbygning i 2 etasjer med valmet tegltekktak. Pusset fasade med markerte hjørner og søyler. Gavlfasade mot gate med markert gavloppbygg, karnapp og baldakin.

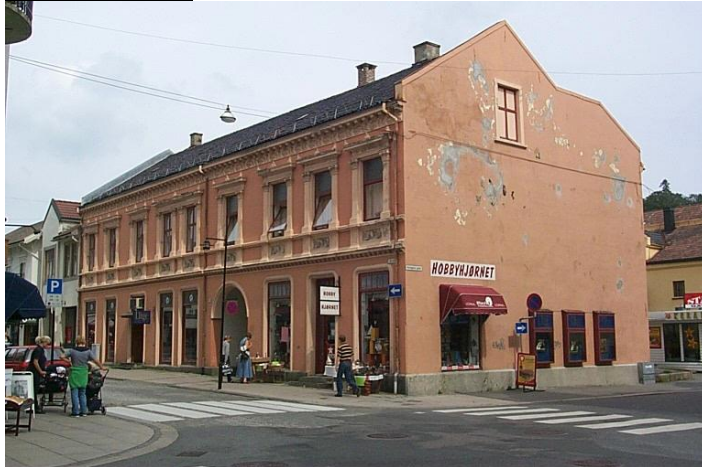
Murbygning i 2 etasjer. Pussede fasader med en del detaljer. To vinduer satt inn i brann gavlen mot Kongens gate. Helhetlig bakgårdsbebyggelse. Nyere vinduer.

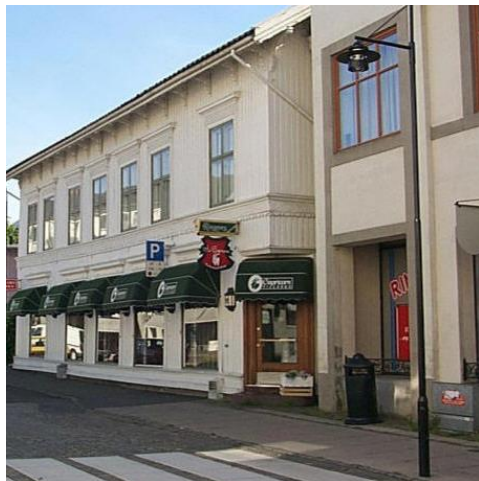
Trebygning i 2 etasjer. Sveitserstil med horisontalt fasadebånd mellom 1. og 2. etasje og konsoller under framstikkende sperreender ved gesims.

Nyere forretningsvinduer i 1 etasje.

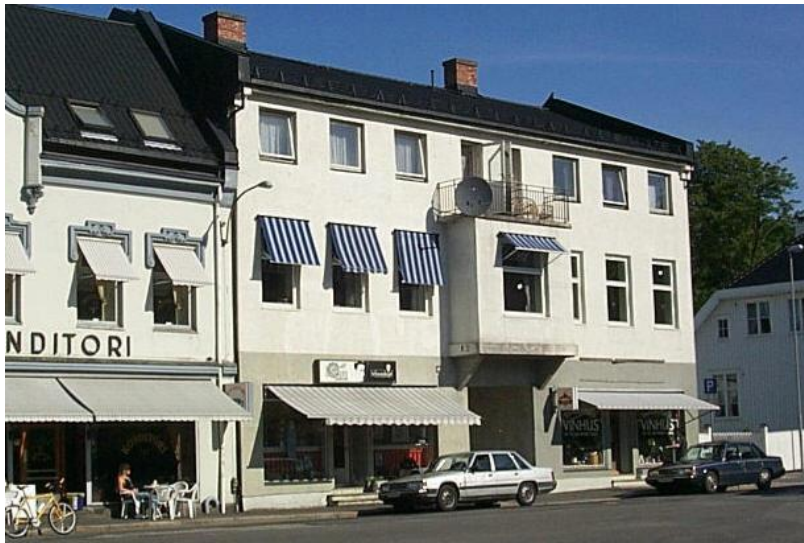
Opprinnelig murbygning i 2 etasjer, bygget på en 3 etasje og omgjort ved at rike pussdetaljer er fjernet. Nyere vinduer.

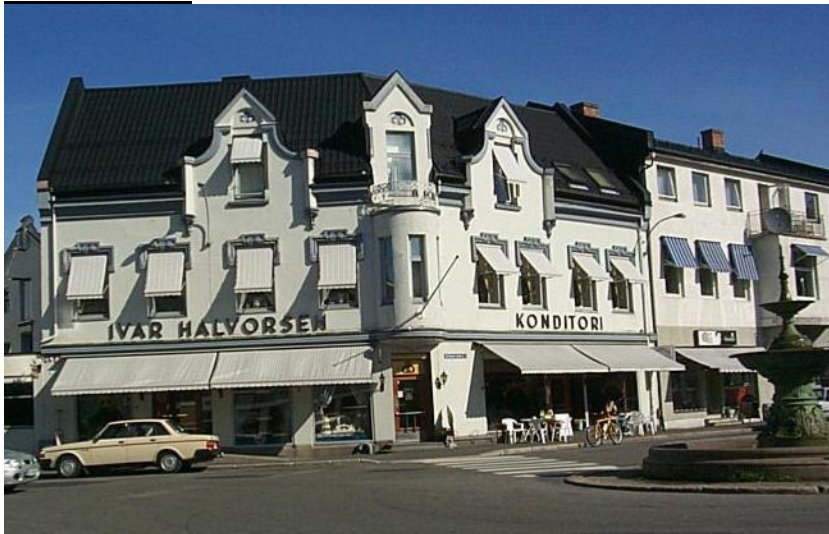
Murbygning i 2 etasjer med loftsetasje markert med 3 gavl oppbygg og et halvsirkelformet karnapp. Fasaden er vinklet etter gateløpet. Pussede fasader med en del stilelementer. Tak tekket med sorte metallplater. Nyere vindustype.

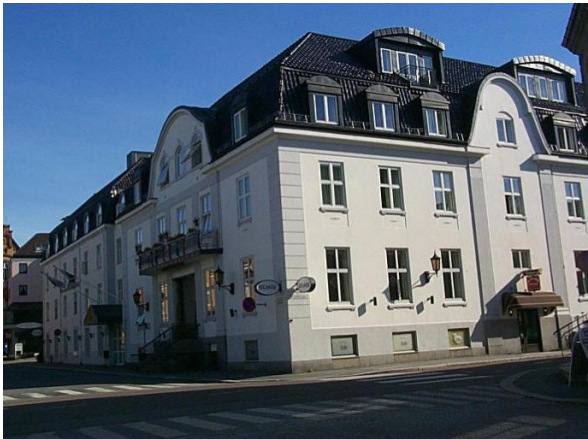
Opprinnelig del var en murbygning i høye 2 etasjer på høy kjeller. Innredet loftsetasjer innefor mansardtak-konstruksjonen. Taket er tekket med glassert teglstein. Fasaden er pusset med steinmarkering ved hjørner og flate søyler/lisenemarkeringer i forbindelse med buede gavl oppbygg. Balkong med smijernsrekkverk over tidligere hovedinngang.

Hotellet har opp gjennom årene fått to store tilbygg i 3 etasjer + loft.

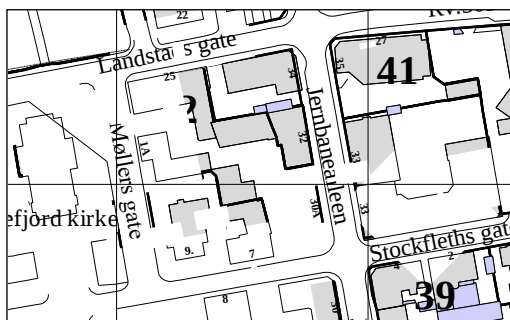
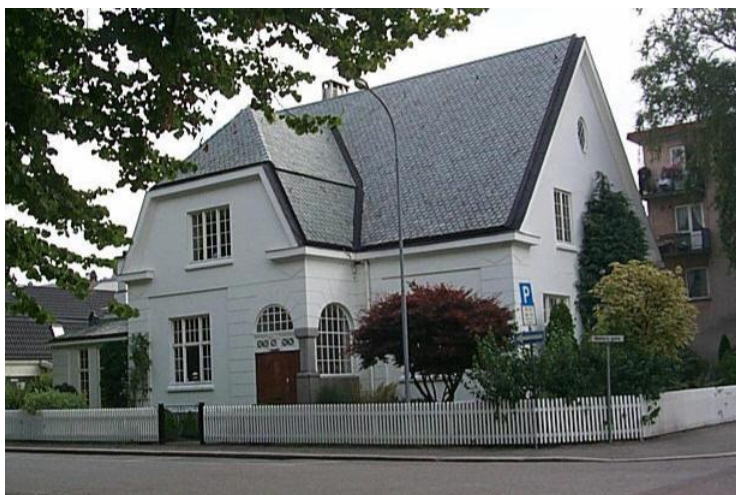
**STOCKFLETHS GATE 9**

1 1/2 etasjes murbygning med høyt tak, halvvalmet ved vinkelutbygg. Taket er tekket med skifer. Fasader pusset med "kvadersteins" markering av hjørner, natursteinssøyle ved vinkelbygg. Senere tilbygg på gårdsiden. Opprinnelig og spesielt utbygg ved nordre gavl med overlys.

Senere tilbygg er noe uheldig formet. Regulert til bevaring i 2011.

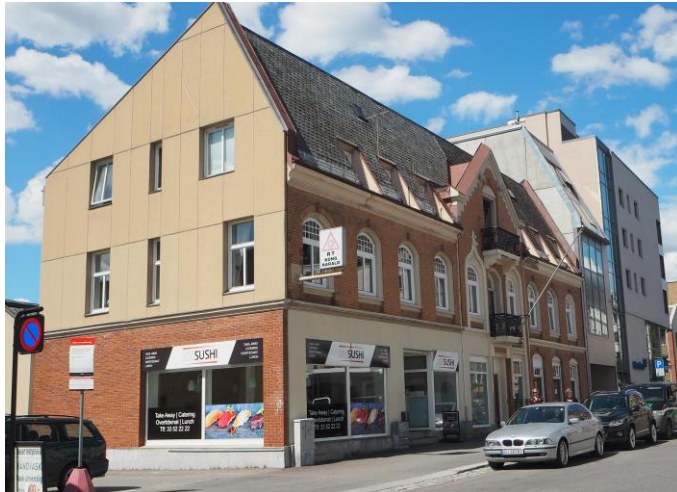
Murbygning i 2 etasjer med høyt loft. Frilagt tegl med pussdetaljer. Sideveis forskjøvet midtparti med gavloppbygg og balkong i 2. og loftsetasje. Smijernsrekkeverk i jugendutforming. Tak md skjevt møne tekket med sementstein og plater.

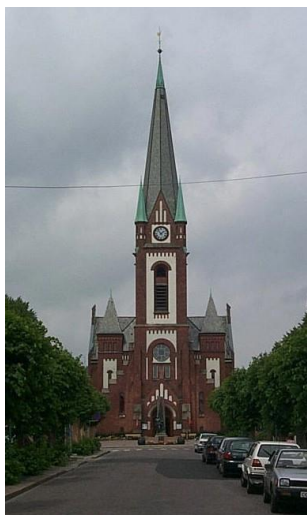
Kirken er sen nygotikk. Den har et høyt tårn med sidetårn. Fasaden skifter mellom rød tegl og pussede flater. Den har rundbuede vinduer og lombardiske bånd med bakgrunn i romansk arkitektur. Værhane på tårnspiret

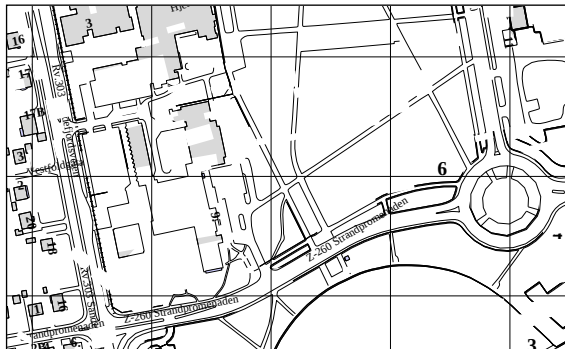
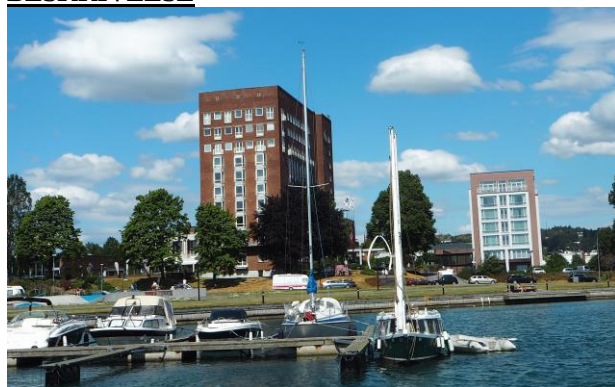
**STRANDPROMENADEN 9**

Massivt og verdig bygg i elleve etasjer omgitt av sjø og park. Teglsteinsfasade, inngangsparti i glass og bronse. Etter få år kom Park Hotells svømmehall og kurbadanlegg. Kurs, konferanse, kultur, kontorer er kommet i tillegg til flere hotellsenger.

Hotellet er senere bygget på med en sengefløy, og det er knyttet sammen med Hjertnes kulturhus. Det ble vedtatt reguleringsplan for Park Hotel 28.4.2011 som har noen bestemmelser knyttet til høyblokkas verneverdi. Enda en ny hotellfløy er oppført.

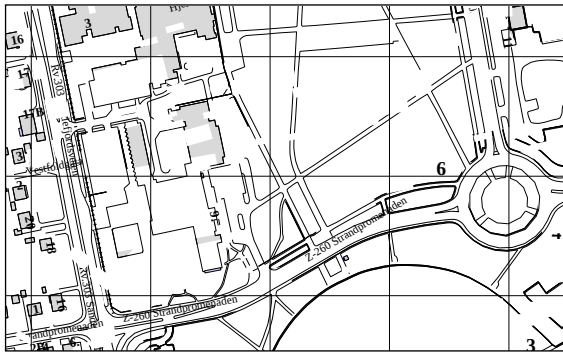
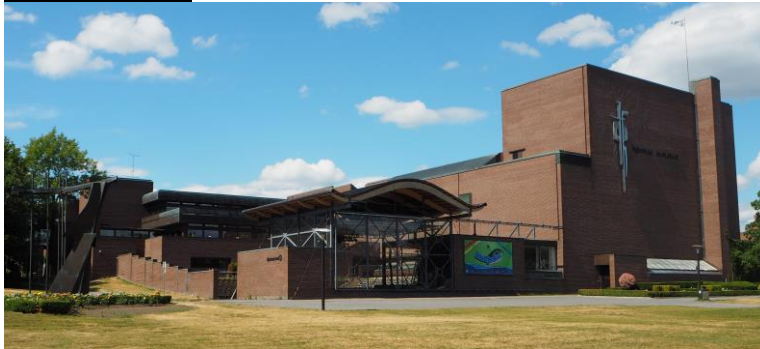
**SANDEFJORDSVEIEN 3**

Massivt og verdig bygg omgitt av park. Teglsteinsfasade, kobbertekking av gesimser og beslag. Inneholder kommunens administrasjon, formannskapssal, kommunestyresal, bibliotek og kulturhus/kino. Har også et uteamfi med scene som også kan åpnes mot parken. Kulturhus/kino brukes også til kurs og konferanser sammen mindre saler i Park Hotel. Byggene er bundet sammen med en bro.

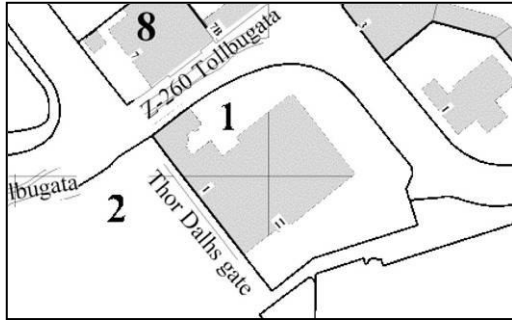
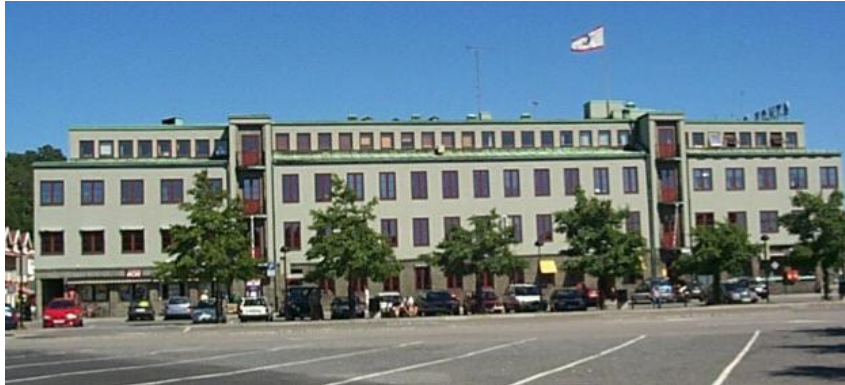
**THOR DAHLS GATE 1**

Opprinnelig en treetasjes murgård med skråtak. 4. etasje er bygget på senere og ligger tilbaketrukket. Naturstein i 1. etasje.

Nytt tilbygg i 1997 er bra tilpasset den eldre delen i form og materialbruk samtidig som det framstår som et moderne bygg. Arkitekt: Lund & Hagem. Fargesetting gir bygget en helhet.

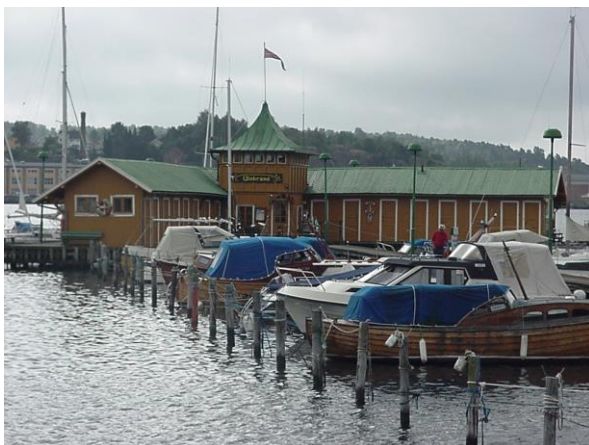
Enetasjes trebygning i dragestil på pilarer i vannet. En fornyet form for bindingsverksteknikk med synlige stolper i et bærende skjelett i fasadelivet og med panel som utfyllende element sammen med dører og vinduer.

Opprinnelig 14 omkleddingsrom for badende, i dag klubbhus, boder og brygge for Ulabrand båtforening. Restaureres og vedlikeholdes på dugnad. Anlegget er avstengt for allmennheten.

Gitterport ut til anlegget skjemmer. Skiltet som kulturhistorisk.

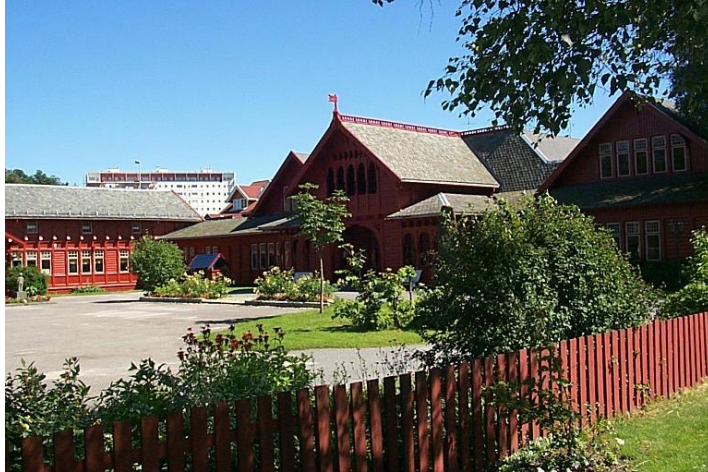
**THOR DAHLS GATE 7**

Trebygning i dragestil basert på nasjonale tradisjoner fra stavkirker og studier av nordisk dyreornamentikk. Bygninger tilknyttet Sandefjord Bad. Kurbadet ble drevet frem til krigsutbruddet. Deler av det er revet. Restaurering startet i 1981. Bygningen huser nå en rekke kulturinstitusjoner og turistinformasjonen.

Bygningen har fått et nabobygg mot Tollbugata som på en uheldig måte har prøvd å «tilpasse» seg.

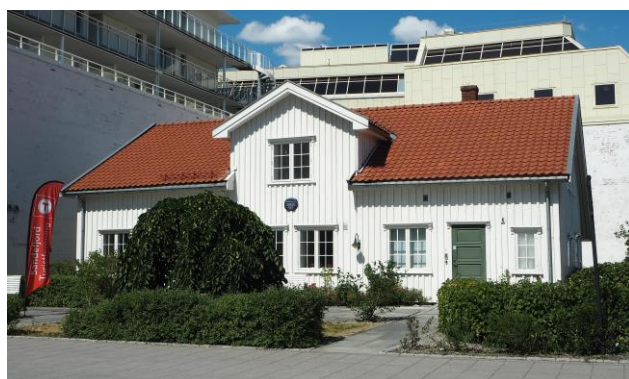
**SKIPPERGATA 6**

Halvannen etasjes trehus, laft, noe bindingsverk. Profilpanel, sementstein og glassert teglstein. Ark påbygd mot syd i siste halvdel av 1800-tallet. Sidehengslede vinduer.

Huset er fullstendig restaurert i forbindelse med fredning og utbygging av Hvaltorvet. Huser nå Sandefjord og Oplands Turistforening.

Bygningen er fredet og regulert til spesialområde bevaring i reguleringsplan for Hvaltorvet.

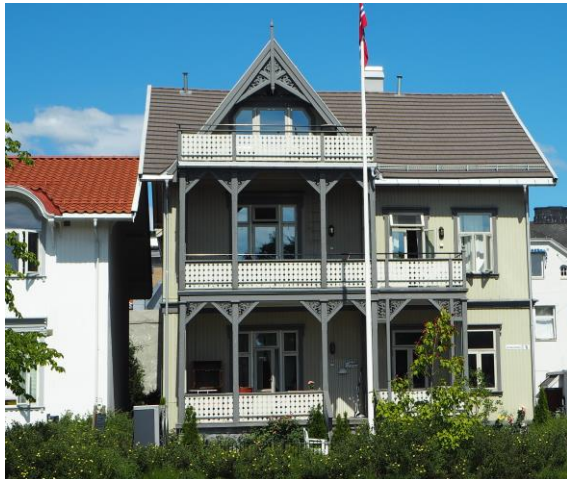
**HJERTNESPROMENADEN 5**

Trebygning i 2 ½ etasje med ark mot gaten. Stående plank, stålplater på taket. Veranda påbygd i 1922. Vindusutskiftning i 1956.

Bygningen er endret m.h.t. materialbruk og veranda, men den er relativt bra vedlikeholdt.

Bygningen er regulert til spesialområde bevaring i plan vedtatt 12.02.2007. Endret en del ved ombygging til flere leiligheter.

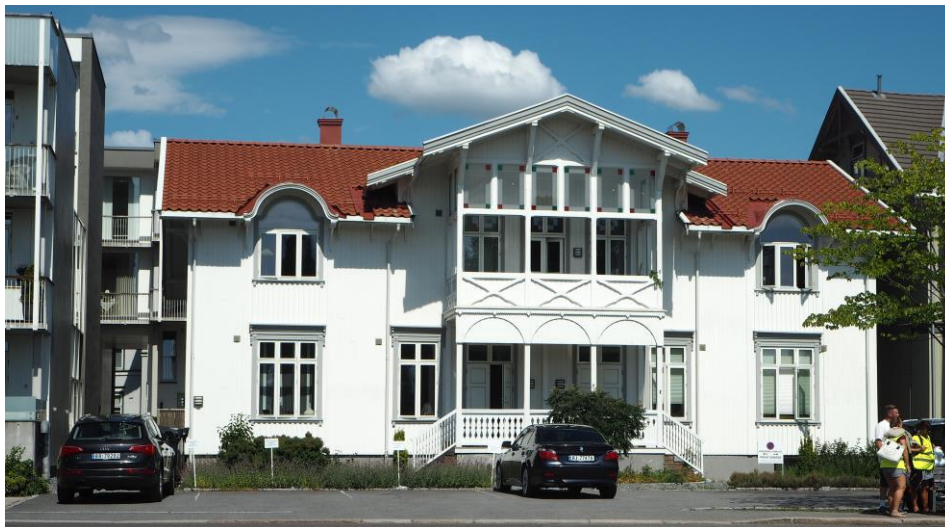
Trebygning i 1 ½ etasje med veranda mor gaten. Dekorative utskårne takgesimser og takknekter.

| <b>Autentisitet</b> | Middels: | Hovedform og en del detaljer. Bygningen er endret m.h.t. materialbruk på taket. Glassverandaen er mangelfull. |

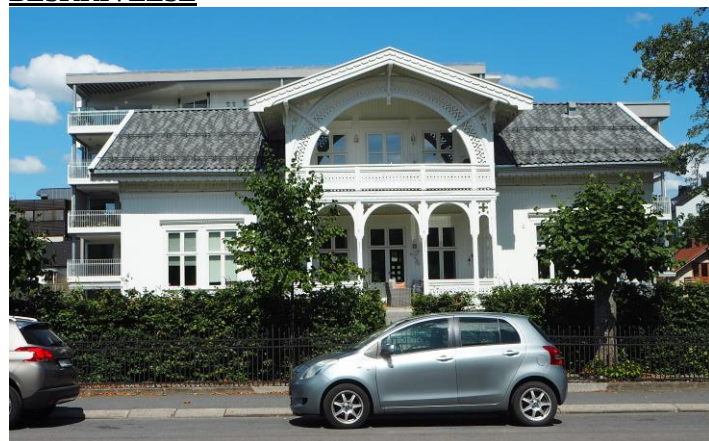
Trebygning i 1½ etasje på høy grunnmur av gråstein. Rustikkpanel med sokkelmarkering og spesiell utforming under gesims. Utskjæringer mellom sperrehoder. Nyere vinduer, men i opprinnelig form. Mot gårdssiden er de nye vinduene noe mindre enn de opprinnelige. Omramminger med utskjæringer ved vinduer. Gesimser og vindskeer har utskjæringer i underkant. Stor, midtstilt veranda med halvsirkelmotiv og utskjæringer i full høyde mot Hjertnespromenaden.

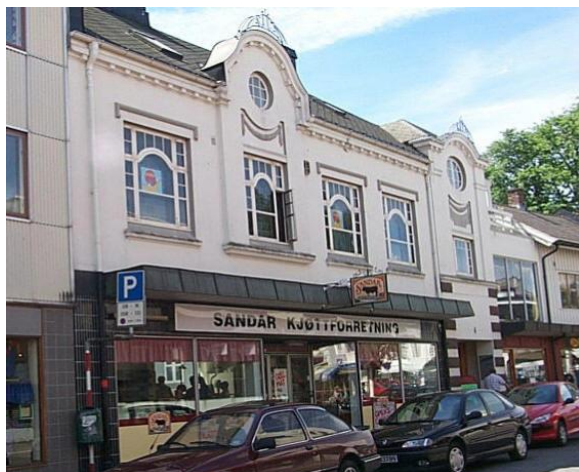
Mur/teglbygning i 2 etasjer + loft. Jugend stilkopi. Fine pussdetaljer og malte markeringer ved vinduer og gesims. 2 oppbygde gavler med runde loftsvinduer (opprinnelige). Valmet tak ved vestre gavl, tekket med pappshingel.

I. etasje er omgjort, kledd med glasserte fliser. Store vinduer og en baldakin i plater. Inngangspartiet er bevart med naturstein-kvadring til side for døren.

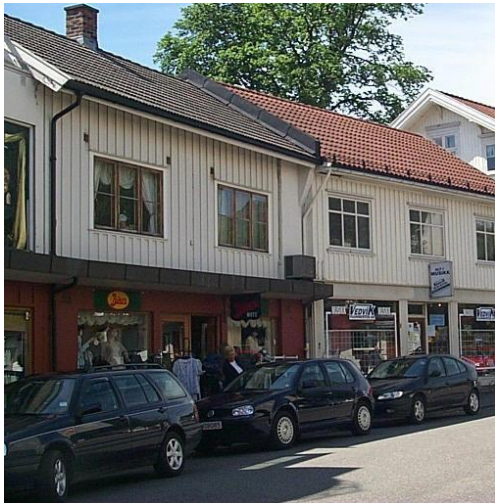
Trebygning i to etasjer + loft med ny tømmermannskledning og nyere vinduer i uheldig utforming (1950). 1.etasje har store vinduer og edelpuss.. Saltak med flat sementstein.

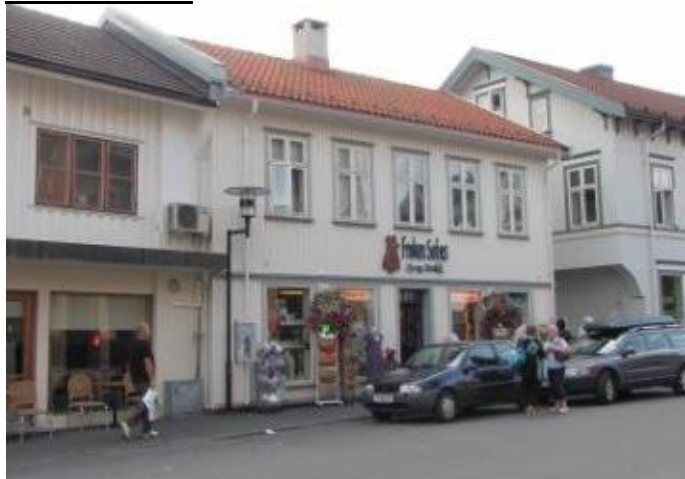
Opprinnelig trebygning i 2 etasjer + loft, opprinnelig sveitserstil. Bygget ble tillatt revet og det er oppført et nytt bygg i samme stil som resten av husrekka og med utgangspunkt i gamle fotografier.

Opprinnelig bygningen var regulert til spesialområde bevaring. Riving og gjenoppføring godkjent i 2008.

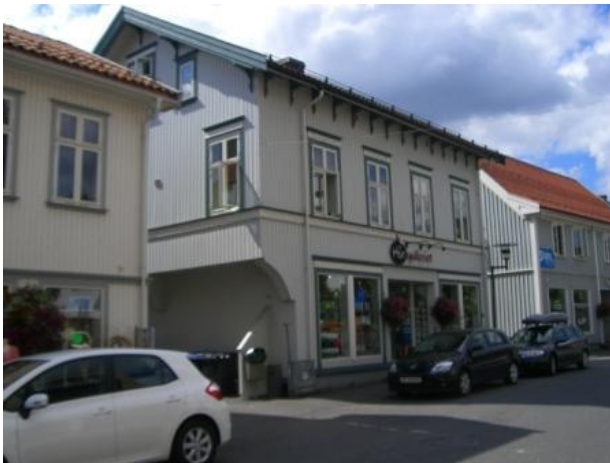
Trebygning i 2 ½ etasje. 2. etasje er oppinnelig med rustikk-kledning, gamle vinduer med belistning og utskjæringer, gammel gesimsutforming med konsoller under framspringende sperrehoder. Gavl mot øst med overhengende 2. Etasje i opprinnelig utforming. Gavl i vest har horisontalbånd i etasjeskillet. 1. etasje er omgjort og kledd med matte, plane eternittplater. Saltak med rød takstein.

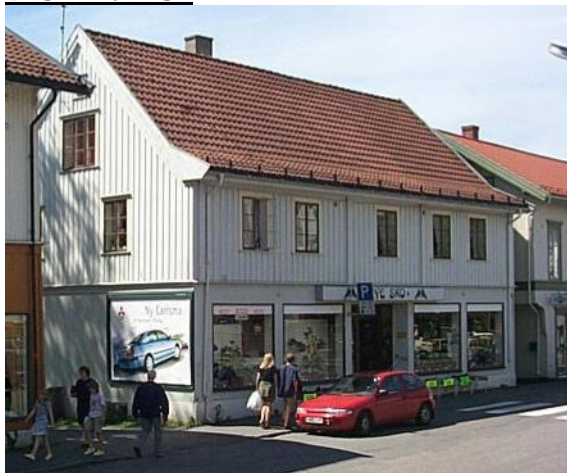
Trebygning i 2 etasjer + loft. 2.etasje har nyere tømmermannskledning, Pilastermarkering i fasaden. 1.etasje omgjort, kledd med listepanel og pusset mot øst og gate.

Forholdsvis bratt saltak med spring mot gesims, flat rød sementstein.

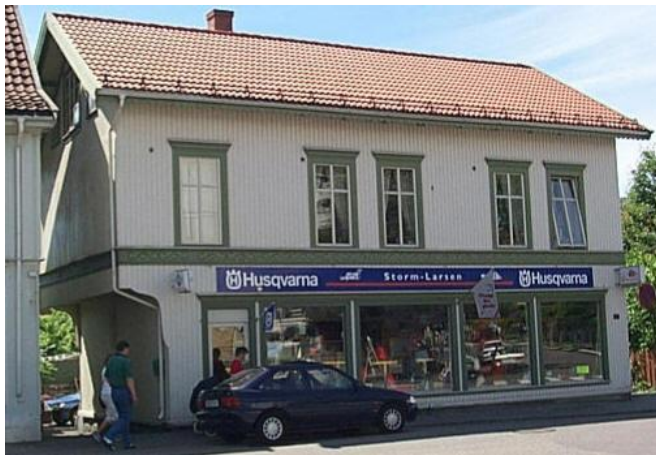
Trebygning i 2 ½ etasje oppført i sveitserstil. Bygningen er i hovedsak tilbakeført med opprinnelig paneltype (rustikk) og detaljer med unntak av vinduene som er til å vippe. I østgavlen er 2.etasje kraget ut. Saltak med krum, rød takstein

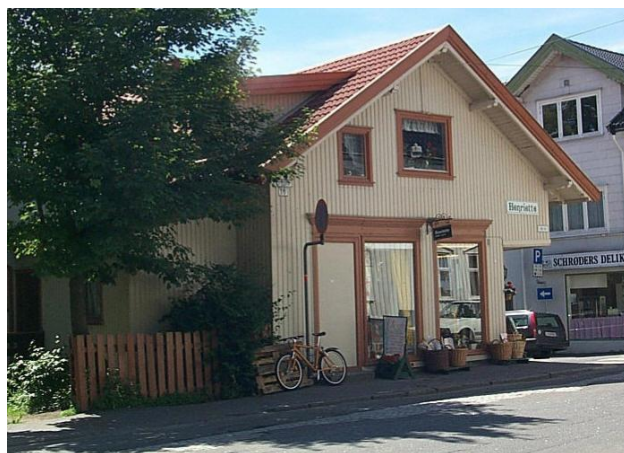
Trebygning i 1 ½ etasje oppført i sveitserstil. Bygningen er i hovedsak bevart med opprinnelig paneltype (rustikk) og detaljer med unntak av vinduene. Bygningen har tilbygg (1974) østover. Avkuttet hjørne mot gatekryss. Saltak med påbyggd ark (1938) mot vest og flat, rød sementstein.

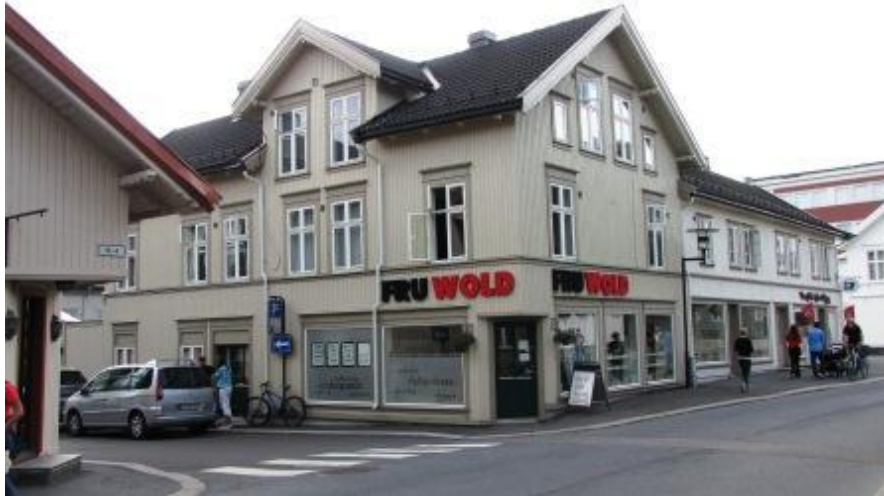
Trebygning i 2 ½ etasje oppført i sveitserstil. 1 etasje ble ombygd i 1959 og de gamle treveggene erstattet med støpt konstruksjon og pusset fasade. Vinduene ble skiftet og fasaden kledd med eternitt i 1960. Bygningen er også påbygget sydover. Restaurert og tilbakeført til opprinnelig stil i 2010. Sort, ny takteking.

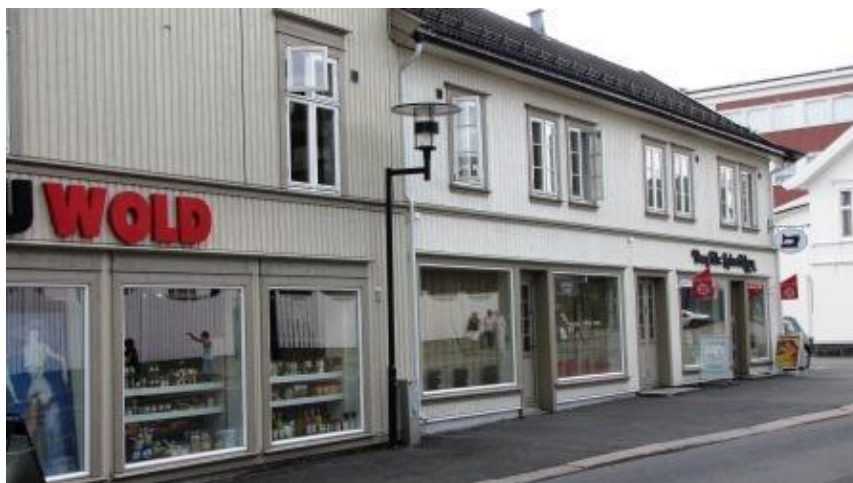
Trebygning i 2 etasjer. 1.etasje er pusset og huset er kledd med eternitt mot syd. Vinduer skiftet. Nyere sort takteking. Bygningen har et påbygg i mur sydover. Bygningen er restaurert og tilbakeført i 2010.

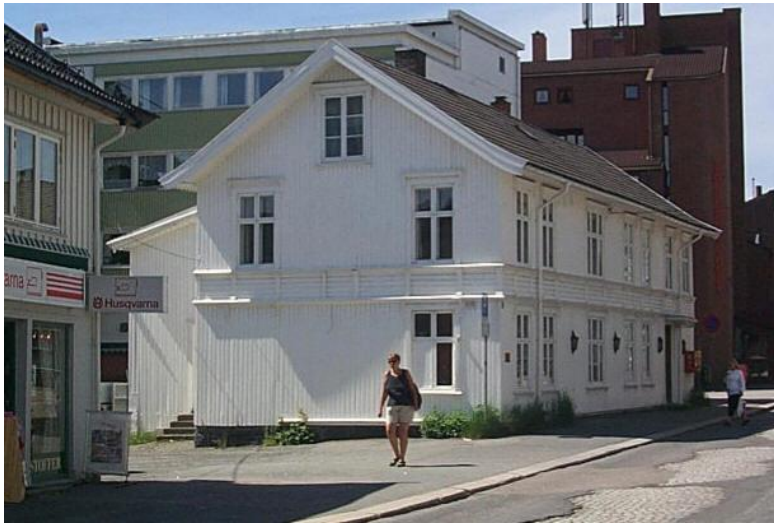
**TORGGATA 22**

Trebygning i 2 etasjer + loft.  
Rustikkpanel og bredt horisontalbånd mellom etasjene. Korsformede vinduer med 1920-omramming  
Smale, profilerte lekter uten horisontalbånd mot gården.. Flat sementstein.

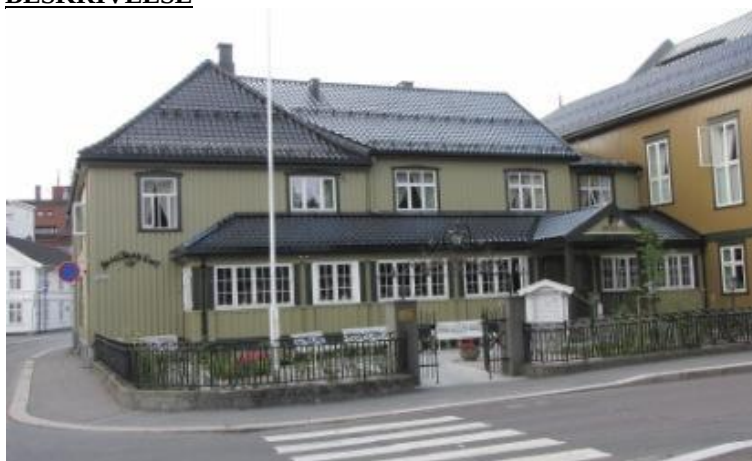
Trebygning i 2.etasjer, panel, sort  
glasert takstein, vinduer i mange  
varianter og stilarter.

Har fått bevaringspris. Skiltet som kulturhistorisk. Nytt inngangsparti, noe fasadeendring , innvendig ombygging av festsal til hotellrom samt generell oppussing i 2011.

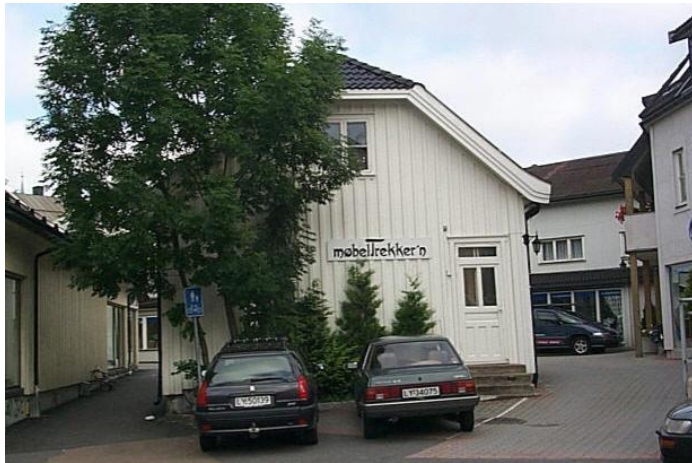
**TORGGANGEN (Storgata 7)**

1 ½ etasjes tømmerbygning. Halvvalmet tak tekket med sort glasert takstein. Gesims med svungen avslutning.

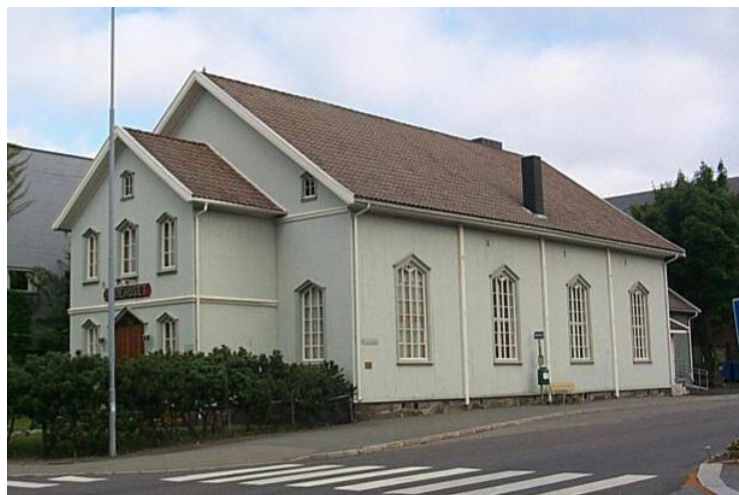
Høy, en etasjes panelt tømmerbygning med markerte strekkfisker i langfasaden. Lavere tilbygg i begge gavler. Saltak tekket med krum takstein.

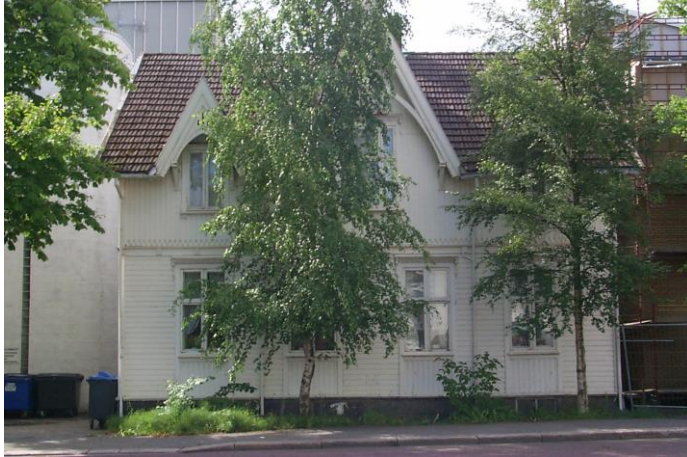
Trebygning i 1 ½ etasje. Saltak med tre arker mot gaten. Dekorativ avslutning på den stående panelen i loftsetasjen. Dekorativ vindusomramning. vekselvis stående og liggende panel i 1. etasje. Ny sementtakstein.

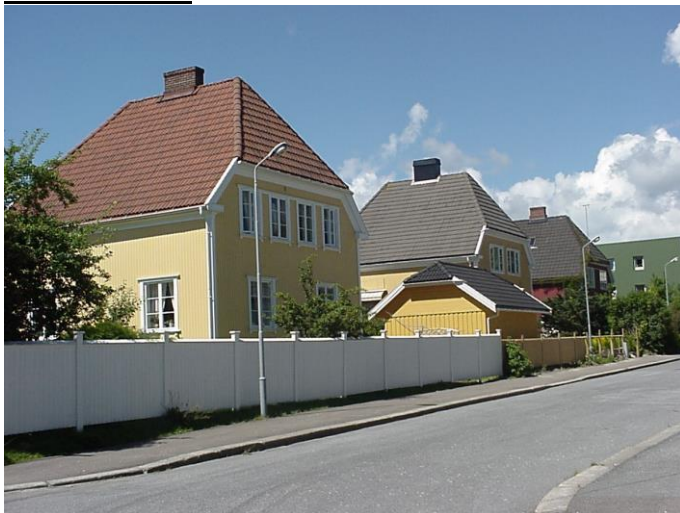
Trebygninger i 1 ½ etasje. Tilnærmet kvadratisk grunnform. Tak med halvvalm, varierende taksteinstype.

**VERNEKRITERIER****Identitetsverdi** : Liten**Symbolverdi** : Liten**Historisk kildeverdi:** Liten**Aldersverdi** : Liten**Autentisitet** : Stor: Husene har beholdt sin ytre form og vindusinnndeling.**Representativitet - sjeldenhet** : Liten**Variasjon - homogenitet** : Middels: Tre tilnærmet like hus**Miljøverdi** : Middels: Som en del av trehusmiljøet i tilknytning til Nybyen.**Pedagogisk verdi:** Liten**Skjønnhet/ kunstnerisk verdi:** Middels: Harmoniske bygninger**KOMMENTARER**

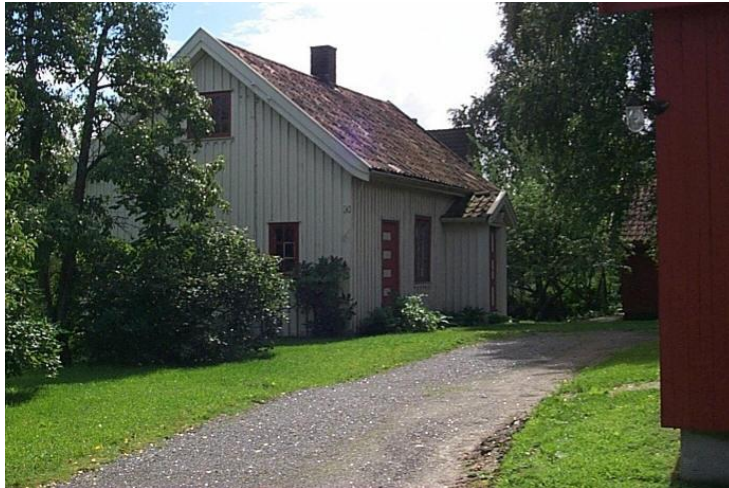
Trebygning i en etasje med loft.  
Raftekledning. Saltak med teglstein.  
Tidligere bolighus på husmannsplassen.

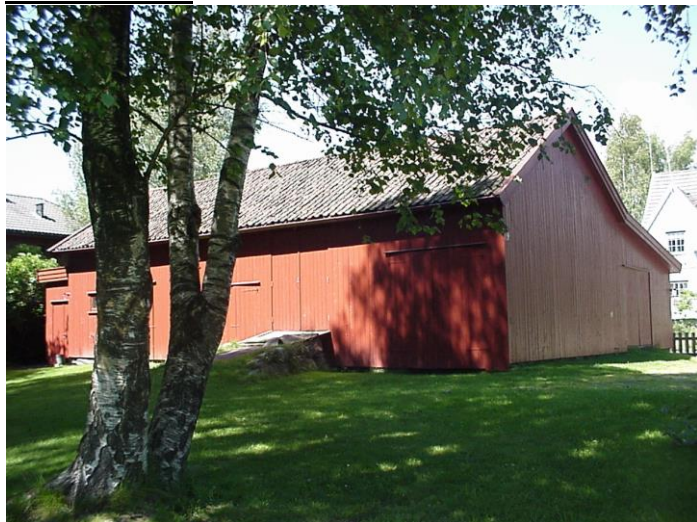
Trebygning i en etasje med raftekledning. Saltak med teglstein. Tidligere stall, låve, skjul på husmannsplassen

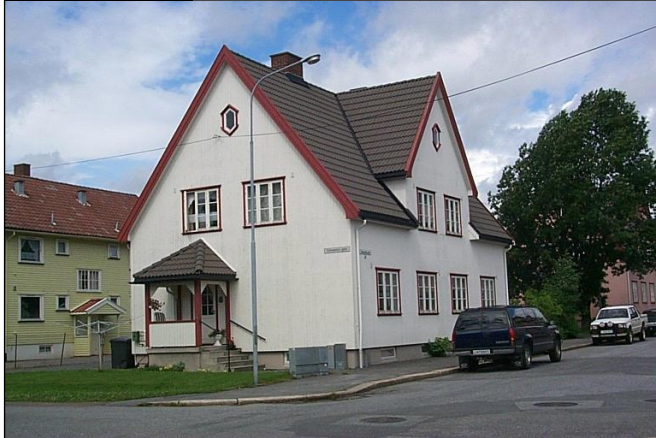
**ROSENVOLDS GATE 14**

Trebygning i 1 ½ etasje med stor gavel mot gaten. Bratt saltak med takstein.

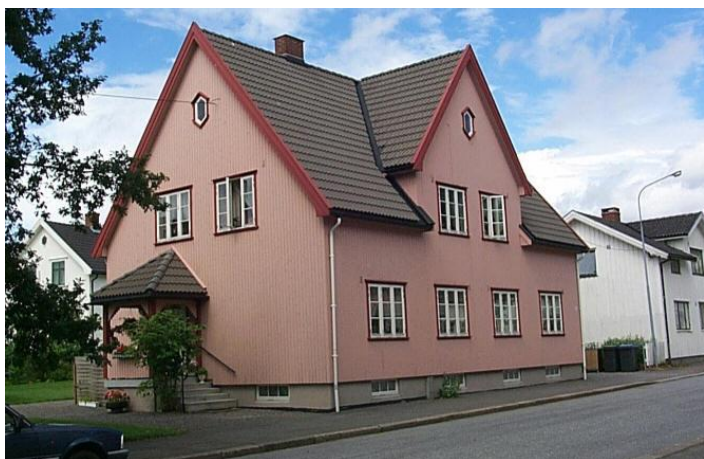
**ROSENVOLDS GATE 16**

Trebygning i 1 ½ etasje med stor gavel mot gaten. Bratt saltak med takstein.

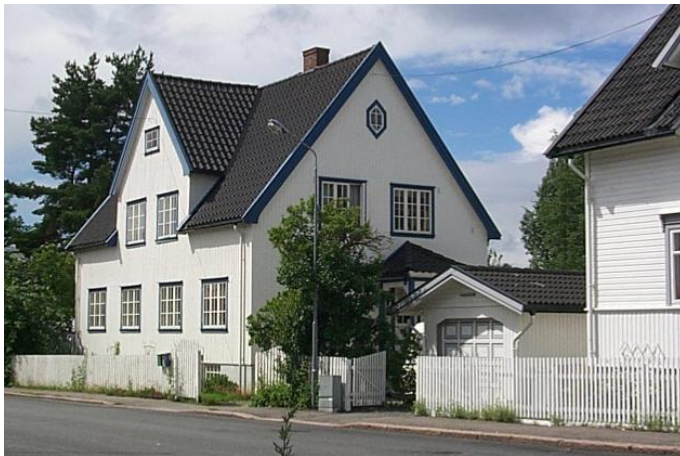
Trebygning i 1 ½ etasje med stor gavel mot gaten. Bratt saltak med takstein.

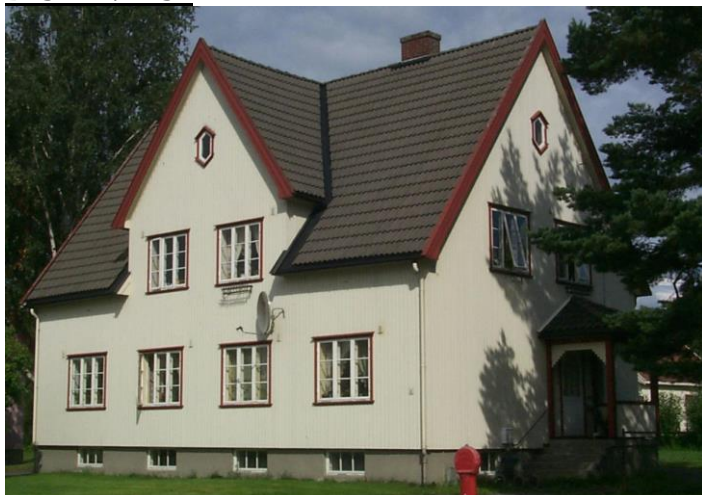
Trebygning i 1 ½ etasje med stor gavel mot gaten. Bratt saltak med takstein.

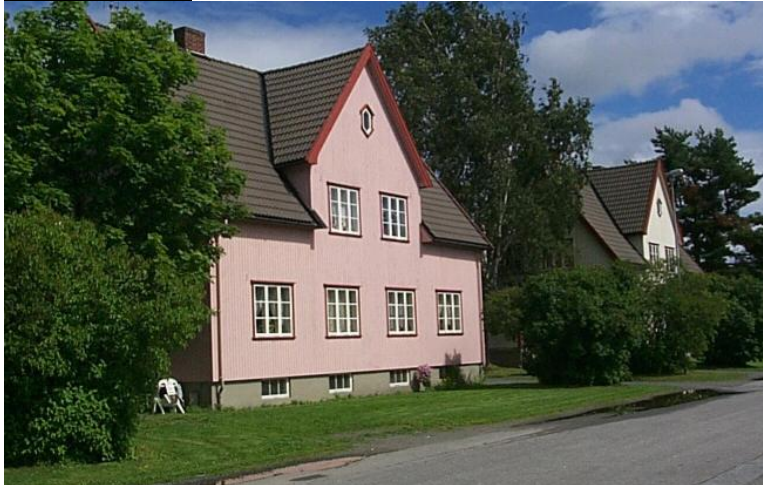
Trebygning i 1 ½ etasje med stor gavel mot gaten. Bratt saltak med takstein.

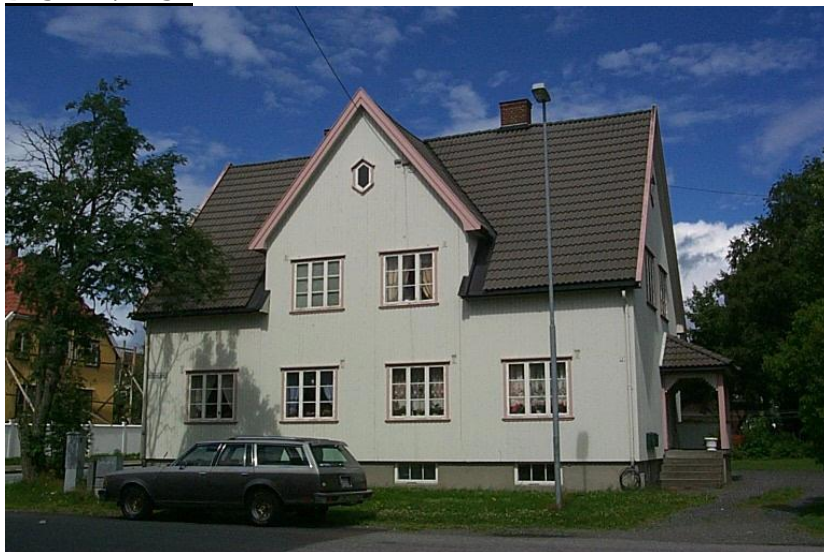
Trebygning i 1 ½ etasje med stor gavel mot gaten. Bratt saltak med takstein.

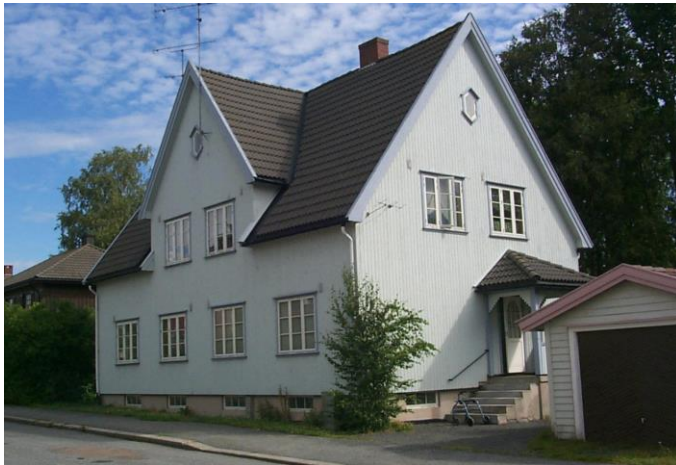
Trebygning i 1 ½ etasje med stor gavel mot gaten. Bratt saltak med takstein.

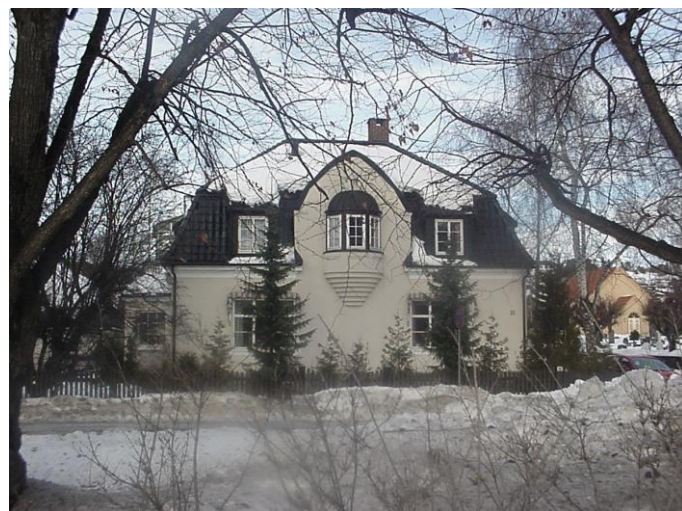
Murbygning (Tronheimsmur) i 1 etasje med 2. etasje i mansardtak med midtstilt ark og flere mindre takoppløft. Sort flat takstein på taket

Utmurt karnapp ved ark.

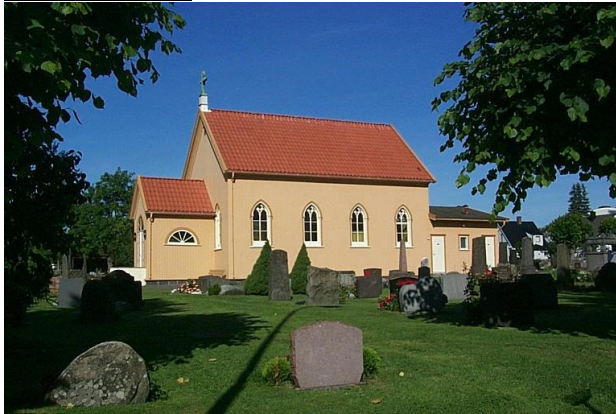
Trebygning med sadeltak tekket med krum, rød takstein.

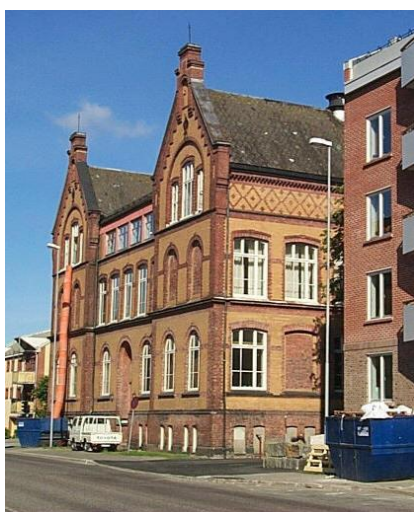
**JERNBANEALLEEN 39**

Murbygning i 2 etasjer på høy sokkeletasje og med to markerte gavler i fasaden mot Landstads gate. Høy loftsetasje hvor mønstermurt bånd er erstattet med vinduer mot Landstadsgate. Fasader i rød og gul tegl.

Bygd som middelskole, senere Sandefjord høyere skole (Middelskole og gymnas), så Sandefjord Handelsskole, nå tilbygd og omgjort til boliger.

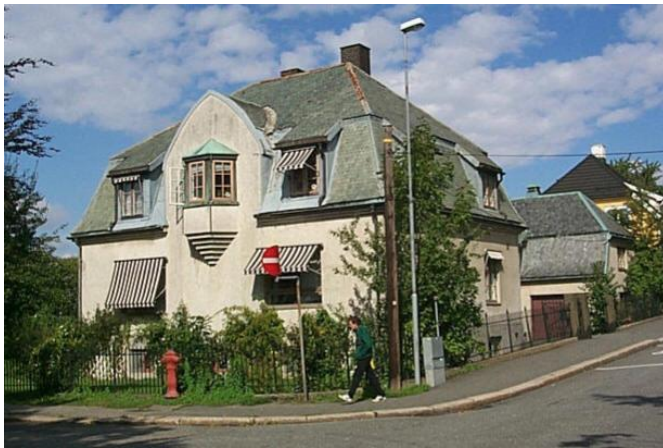
Murbygning (betong hulsten) i 1 etasje med 2. etasje i mansardtak med midtstilt ark og mindre takoppløft. Skifer på taket

Utmurt karnapp ved ark.

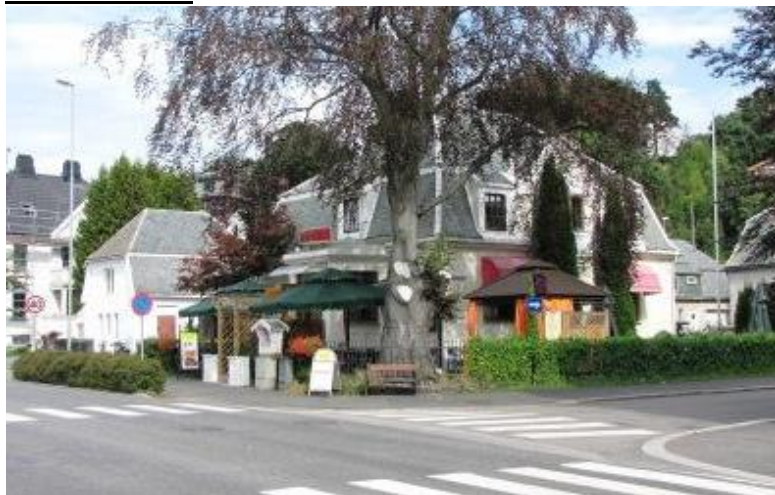
Murbygning (betong hulsten) i 1 etasje med 2. etasje i mansardtak med midtstilt ark og mindre tak oppløft. Skifer på taket  
Utmurt karnapp ved ark. (beslått)  
Noen nyere vinduer med annen inndeling. i 1 etasje.

Garasje i samme stil som hovedhuset

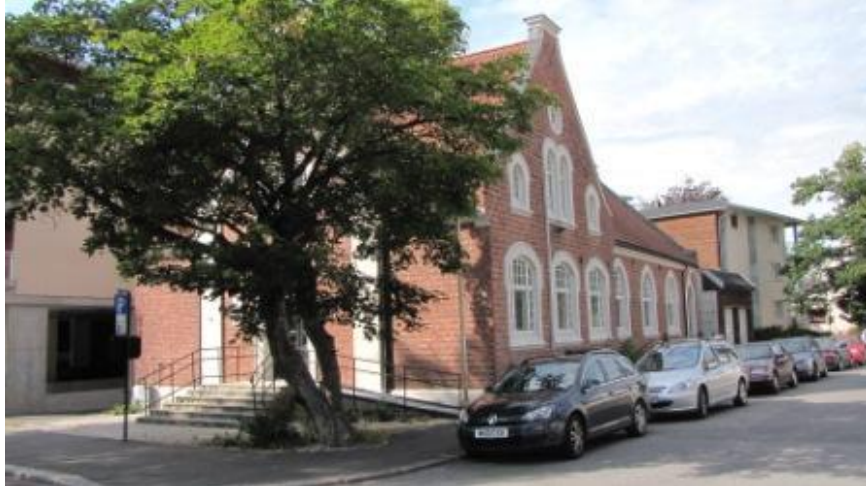
Murbygning i 1 etasje med loft . Spekket tegl med pussdetaljer rundt vinduer og dører. Mønetak med sidestilt tverrark. Rød teglstein på taket.

| <b>Autentisitet</b> | : Stor. | Er bevart slik den ble oppført, bortsett fra noe endring ved inngangspartiet. |
