# KARTLEGGING AV VERDIFULLE KULTURMILJØER

I OG NÆR SANDEFJORD SENTRUM  
Nasjonalt og regionalt viktige kulturmiljøer  
Lokalt viktige kulturmiljøer og enkeltobjekter

Revidert i juli 2018 i forbindelse med rullering av kommuneplanen.

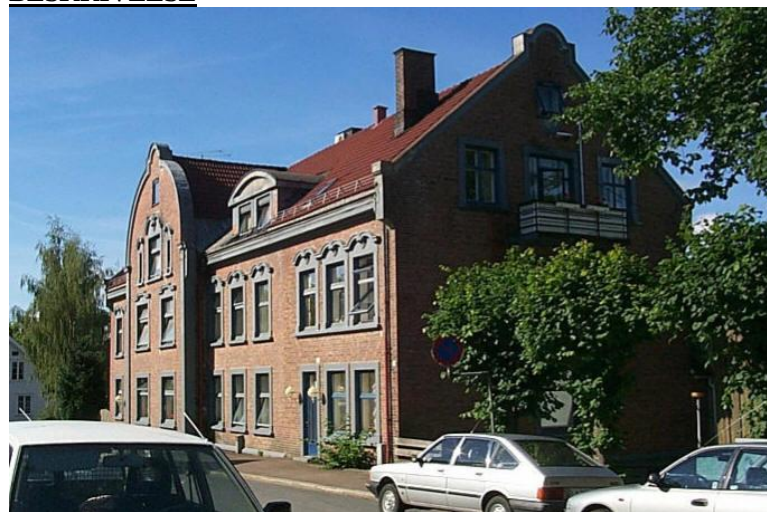
**BJERGATA 38**

Murbygning i 2 etasjer + loft.  
Opprinnelig midtstilt gavl mot gaten  
Fasader i tegl, men med pussdetaljer rundt vinduer. Mønetak tekket med rød takstein

Noen orginale, men i hovedsak nyere vinduer uten opprinnelig form og inndeling. Veranda, balkong mot vest

| <b>Autentisitet</b> | : Middels: | Bygningen ble forlenget med 7 meter langs gaten i 1933 og knyttet direkte til pleieavdelingen. |

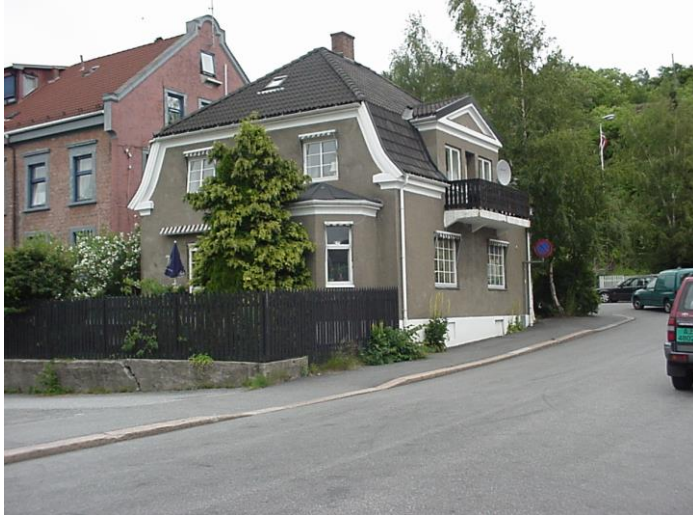
Murbygning i 1 ½ etasje. Pussede fasader, med markerte gesimsdetaljer. Mansardtak med sort takstein. Noen nye vippevinduer med falske sprosser.(opprinnelig torams med 6 ruter). Karnapp mot vest . Balkong mot syd med nytt rekkverk i tre(opprinnelig smijern).

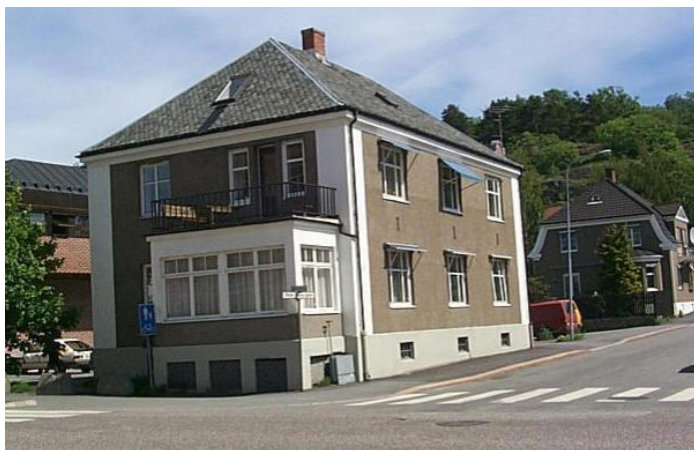
**PETER GRØNS GATE 4**

Murbygning i 2 etasjer. Grå, pussede fasader med hjørnemarkering i hvit. Valmtak tekket med skifer.

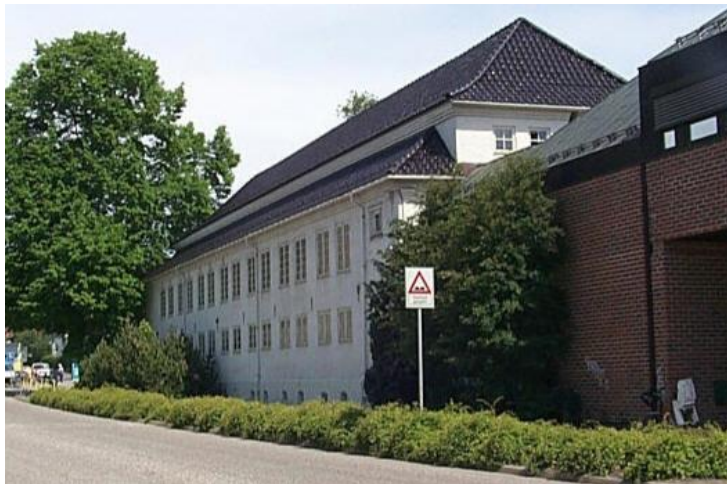
**MUSEUMSGATA 39**

Treetasjes murbygning med valmet tak. Sidefløyer i 2 etasjer. Grovpusset fasade. Sort glasert takstein. Rikt ornamentert inngangsparti.

Tilbygg i upusset tegl med platetak.

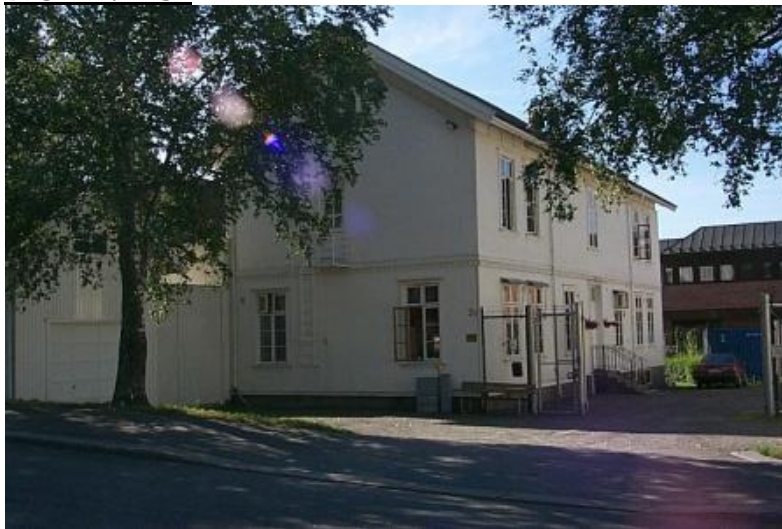
Trebygning i 2 etasjer, raftepanel. Mønetak med teglstein (opprinnelig skifer). 4 rams vinduer med 6 ruter. Dekorativ belistning langs gesimser og mellom 1. og 2. etasje.

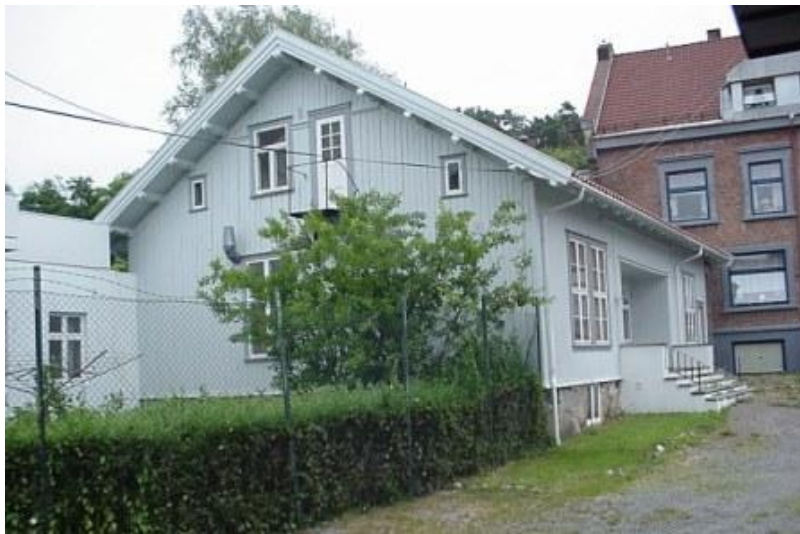
Trebygning i 1 ½ etasje. Stående faspanel. Mønetak med rød teglstein. Sammenbygget med gamlehjemmet.

Tidligere kvist mot syd og ark mot nord og glassveranda mot Rådhusgata.

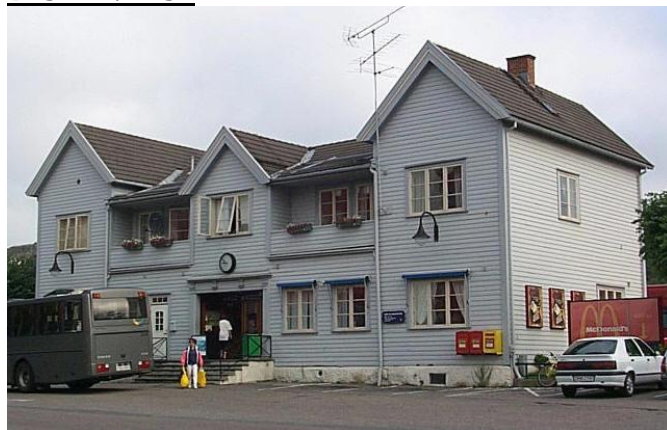
**PETER CASTBERGS GATE 7**

Trebygning i 2 etasjer. Tre tverrgavler som er sammenbundet med mønetak mot gate, to mot sporområdet. . Opprinnelig skifertekket, nå grå takstein. Liggende panel.

Nyere vinduer og kledning. I 1.etasje er innhakk mellom tverrgavlne tett igjen.

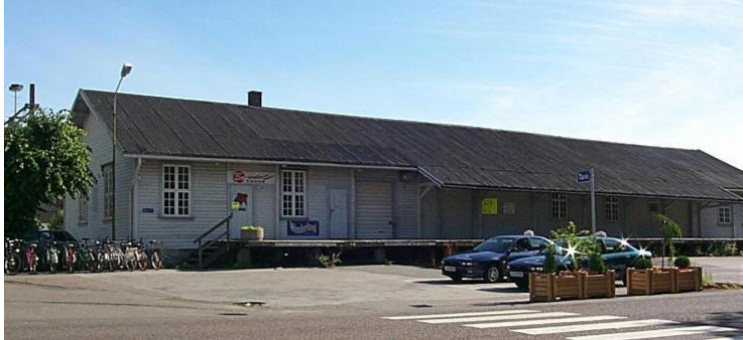
Trebygning i 1 etasje. Liggende panel. Mønetak med bølgeblekk. Rampe for godshåndtering. 4 ramsvinduer med 6 ruter i hver.
