Dato: 26.09.22
Dokumentnr: 116203n1_revA
Prosjekt: 113765
Utarbeidet av: Thea Solheim
Kontrollert av: Janne Reitbakk

625212-03 Sandefjord. Sverstadveien Områdestabilitet

GrunnTeknikk AS er engasjert av Asplan Viak AS v/Eli Eikeland for å vurdere områdestabilitet for Sverstadveien i Sandefjord kommune i forbindelse med reguleringsplan. Det planlegges ny fortausløsning.

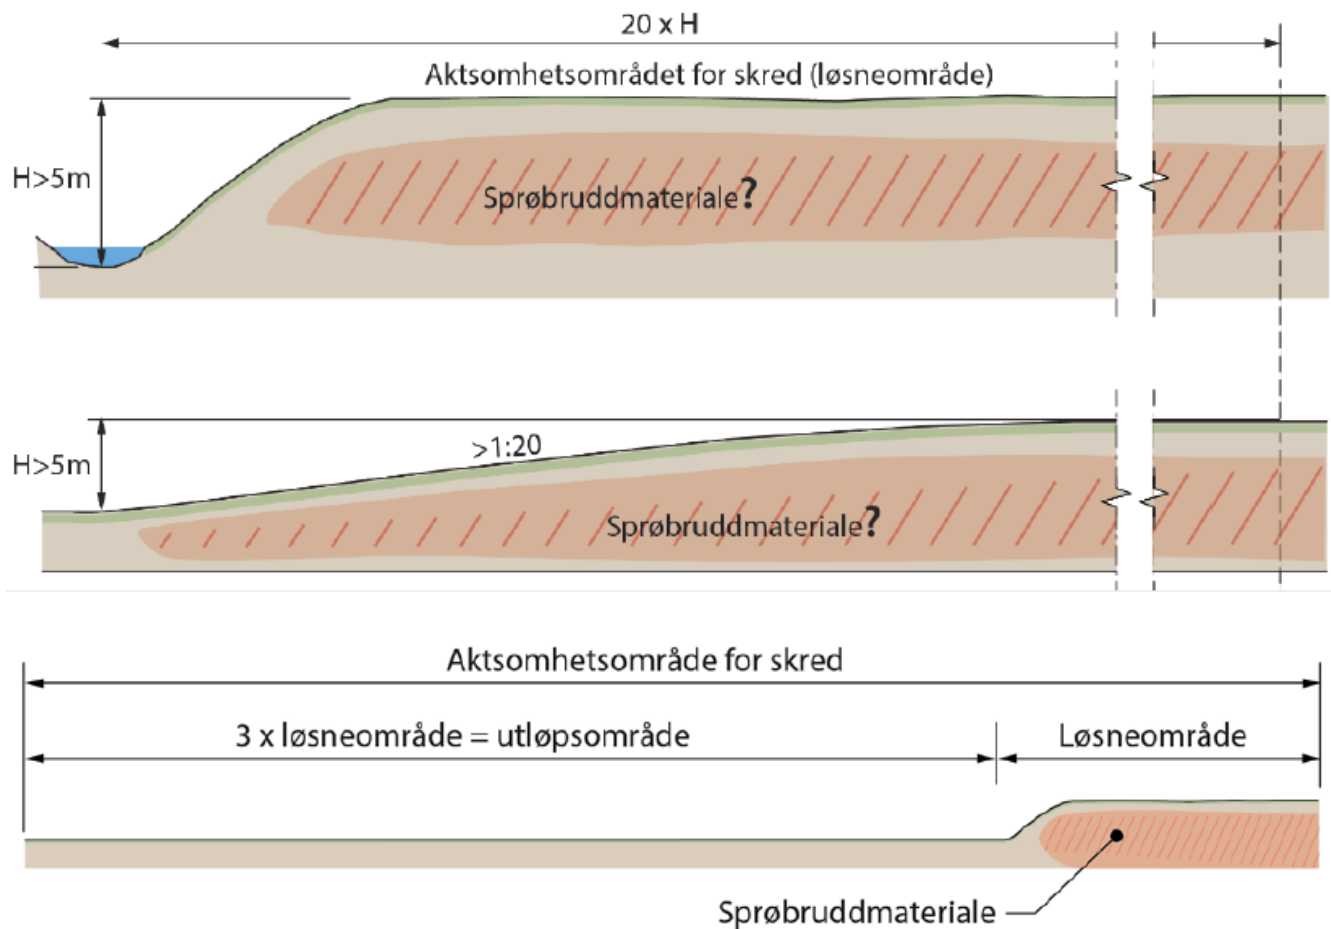
Figur 5: Typisk kriterier for vurdering av aktsomhetsområde, ref. [2].

Empiriske data viser at de fleste løsneområder for kvikkleireskred begrenser seg til en helning større enn 1:20, ref. [2], og som illustrert på figur 5. For at det skal kunne oppstå et områdeskred i sprøbruddmasser må det også være tilnærmet sammenhengende lag av sprøbruddmateriale/kvikkleire i grunnen.

- Jevnt hellende terreng brattere enn 1:20 og total skråningshøyde > 5m.
- I platåterreng: Høydeforskjell på 5 m og mer, inkl. dybde til elvebunn/for marbakke
- Maksimal bakovergrepene skredutbredelse = 20 x skråningshøyde, målt fra for skråning/marbakke/bunn lavine.
