# Fv. 3028 Haneholmveien

**Rapport. Kartlegging og vurdering av eiker**

# Salmakerløkka 4B

## Arboristfaglig rapport

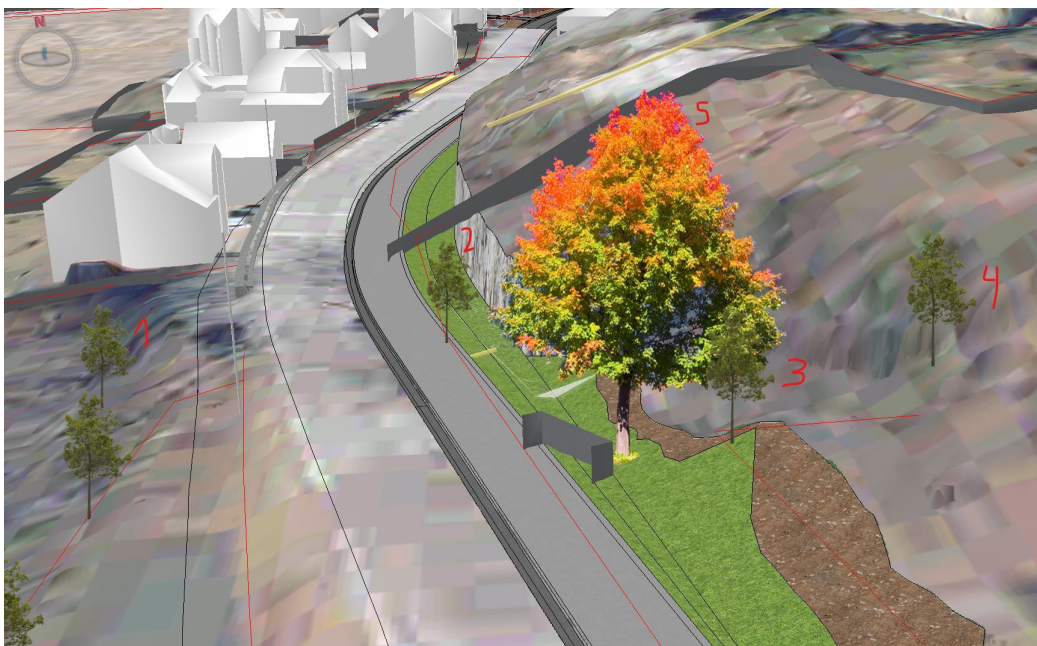
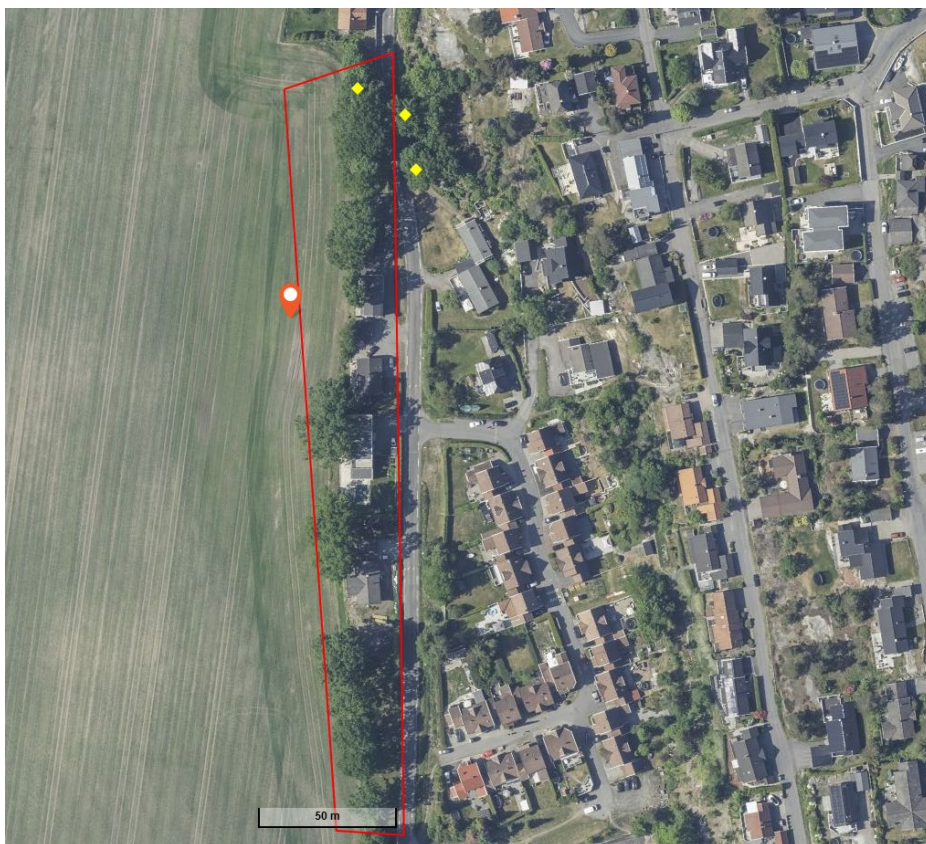
Tre nr 3

Over: Bilde av eksisterende terreng og vegetasjon. Tiltak er planlagt til høyre for eksisterende vei og skal etter planen bygges som fortau. Høyden nærmest i bildet hvor eksisterende innkjøring er i dag foreslås beholdt i området forbi trekronen på eik nr 3 (markert) Eik nr 2 foreslås felt da traseen vil komme i direkte konflikt med treet. Tre nr 1 (venstre side av vei) vil ikke bli berørt med denne løsningen. Bilde under: 3D modell planlagt tiltak

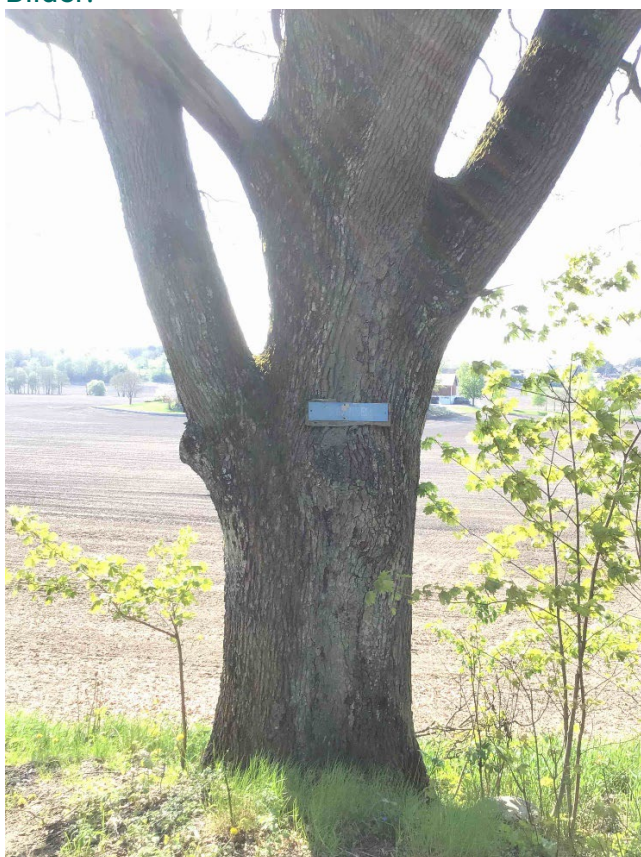
NIN Id: NINFP2310116198

Tilstand: God

Tilstandsbeskrivelse: Ingen variabler trekker ned og tilstand er vurdert til god. Eika står langs en vei. Det er lite dekke av gjenveksttrær. Det er ikke dekke av busker.

Naturmangfoldbeskrivelse: Naturmangfold er vurdert til stort på grunn av størrelse. Eikas omkrets er 385 cm, og har små barksprekker. Eika er ikke synlig hul. Ingen rødlistearter av karplanter, moser, sopp og lav ble registrert og ingen rødlistearter av karplanter, moser, sopp og lav er kjent fra før.

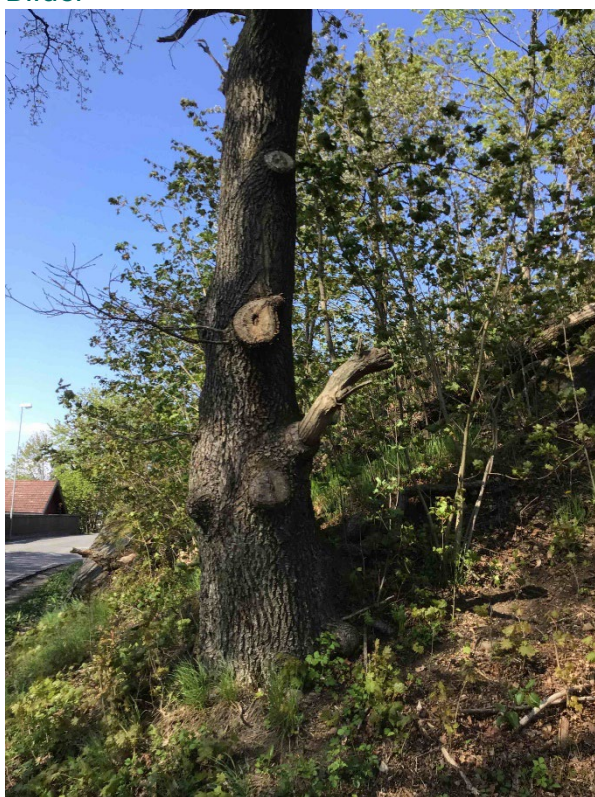
NIN Id: NINFP2310116181

Tilstand: God

Tilstandsbeskrivelse: Ingen variabler trekker ned og tilstand er vurdert til god. Eika står i en skog. Det er lite dekke av gjenvækstrær. Det er ikke dekke av busker.

Naturmangfoldbeskrivelse: Naturmangfold er vurdert til moderat på grunn av sprekkebark. Eikas omkrets er 240 cm, og har små barksprekker. Eika er ikke synlig hul. Ingen rødlistearter av karplanter, moser, sopp og lav ble registrert og ingen rødlistearter av karplanter, moser, sopp og lav er kjent fra før.

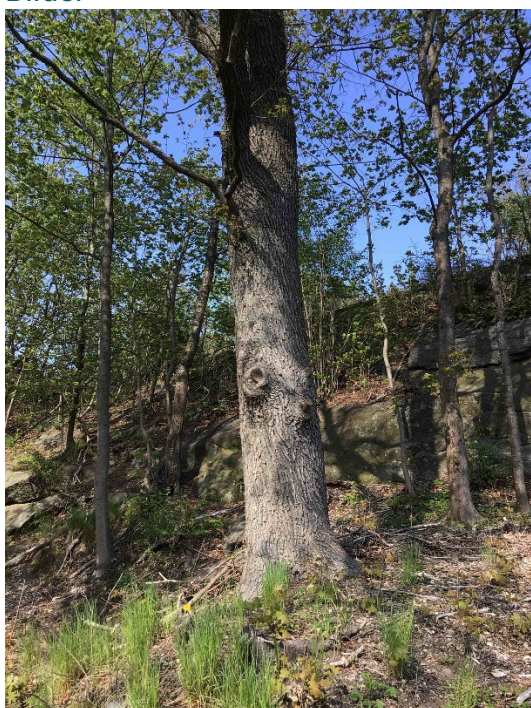
NIN Id: NINFP2310116187

Tilstand: God

Tilstandsbeskrivelse: Ingen variabler trekker ned og tilstand er vurdert til god. Eika står i en skog. Det er ikke dekke av gjenvekstrær. Det er ikke dekke av busker.

Naturmangfoldbeskrivelse: Ingen variabler trekker opp og naturmangfold er vurdert til lite. Eikas omkrets er 210 cm, og har glatt og jevn bark. Eika er ikke synlig hul. Ingen rødlistearter av karplanter, moser, sopp og lav ble registrert og ingen rødlistearter av karplanter, moser, sopp og lav er kjent fra før.

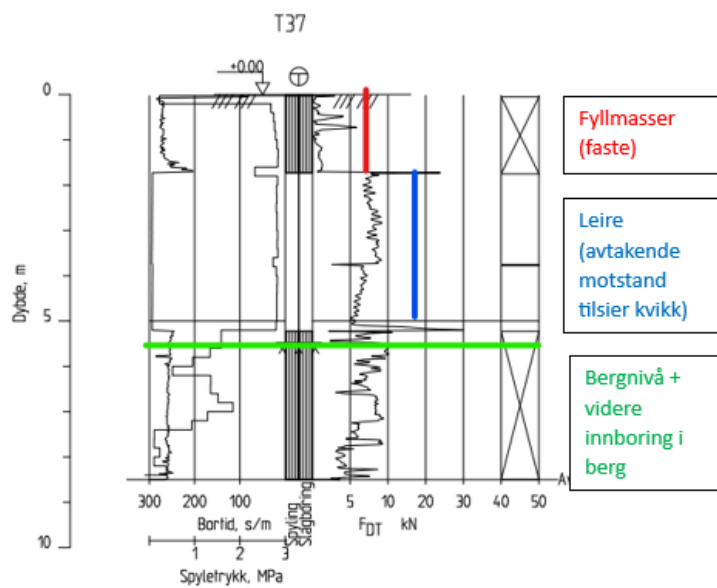
Her er tolkning av boringen som er gjort i T37

Dato boret :16.05.2024
