# Fv. 3028 Haneholmveien

**Fagrapport naturmangfold**

**Reguleringsplan**

Sandefjord kommune  
11.09.2024

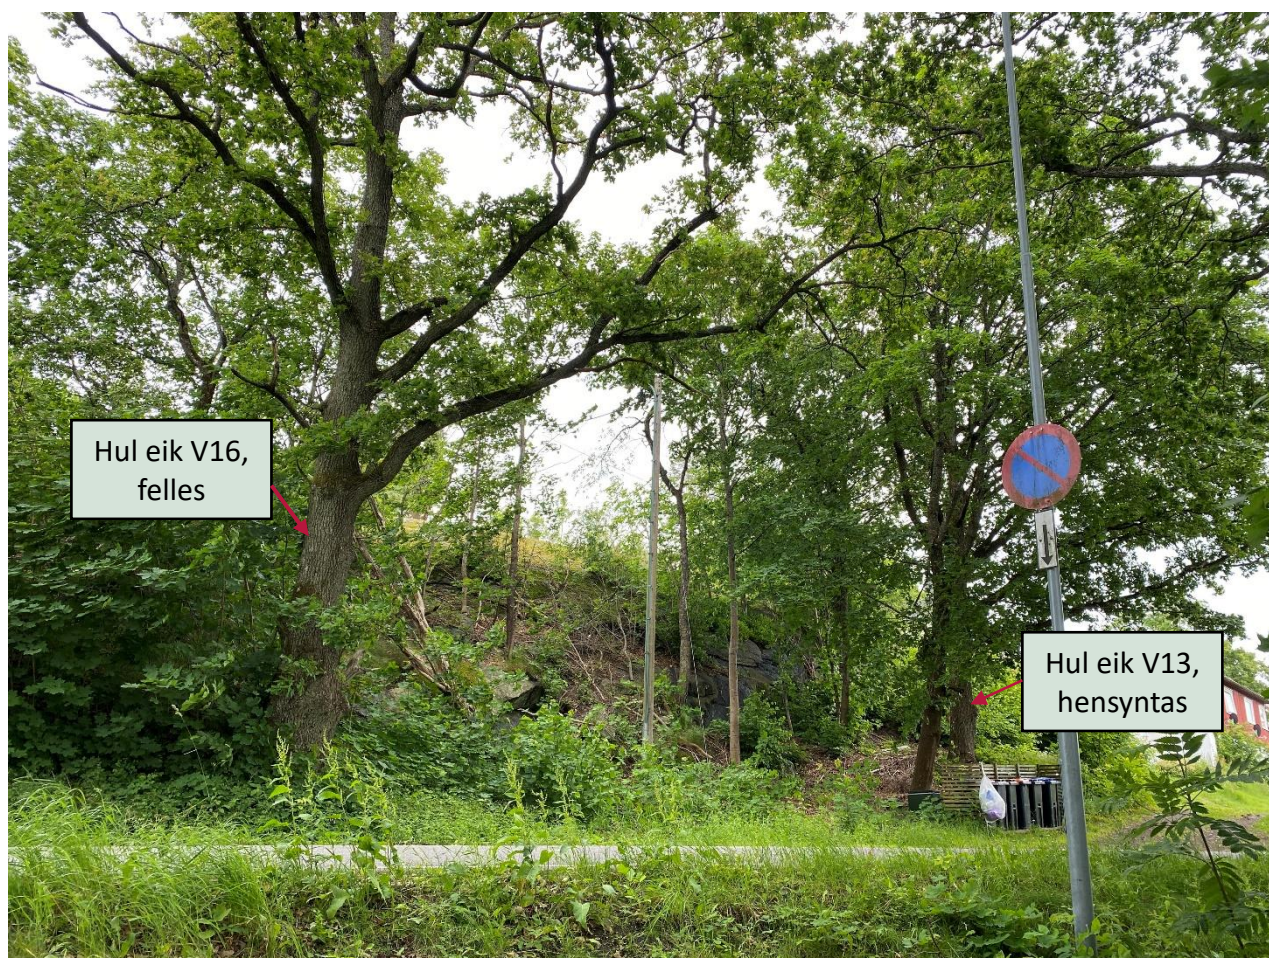
Figur 0-13. Bildet viser eika som må felles, og eika som skal bevares. I forgrunnen ses Haneholmveien. Foto: Asplan Viak.

Det er gjort en vurdering av muligheten for å bevare hul eik V16. Det er vurdert at det vil være svært krevende å forsøke å beholde treet og samtidig etablere gs-vei. Eiketreet står ca. 2,7 meter fra fylkesveien, og det vil ikke være mulig å få plass til gs-vei forbi strekningen og samtidig bevare treet. Belastningen på treet under og etter bygging vil være så stor at det ikke er mulig å legge til rette for gode vekstbetingelser etter ferdigstilling, og det er derfor ikke hensiktsmessig å gjøre

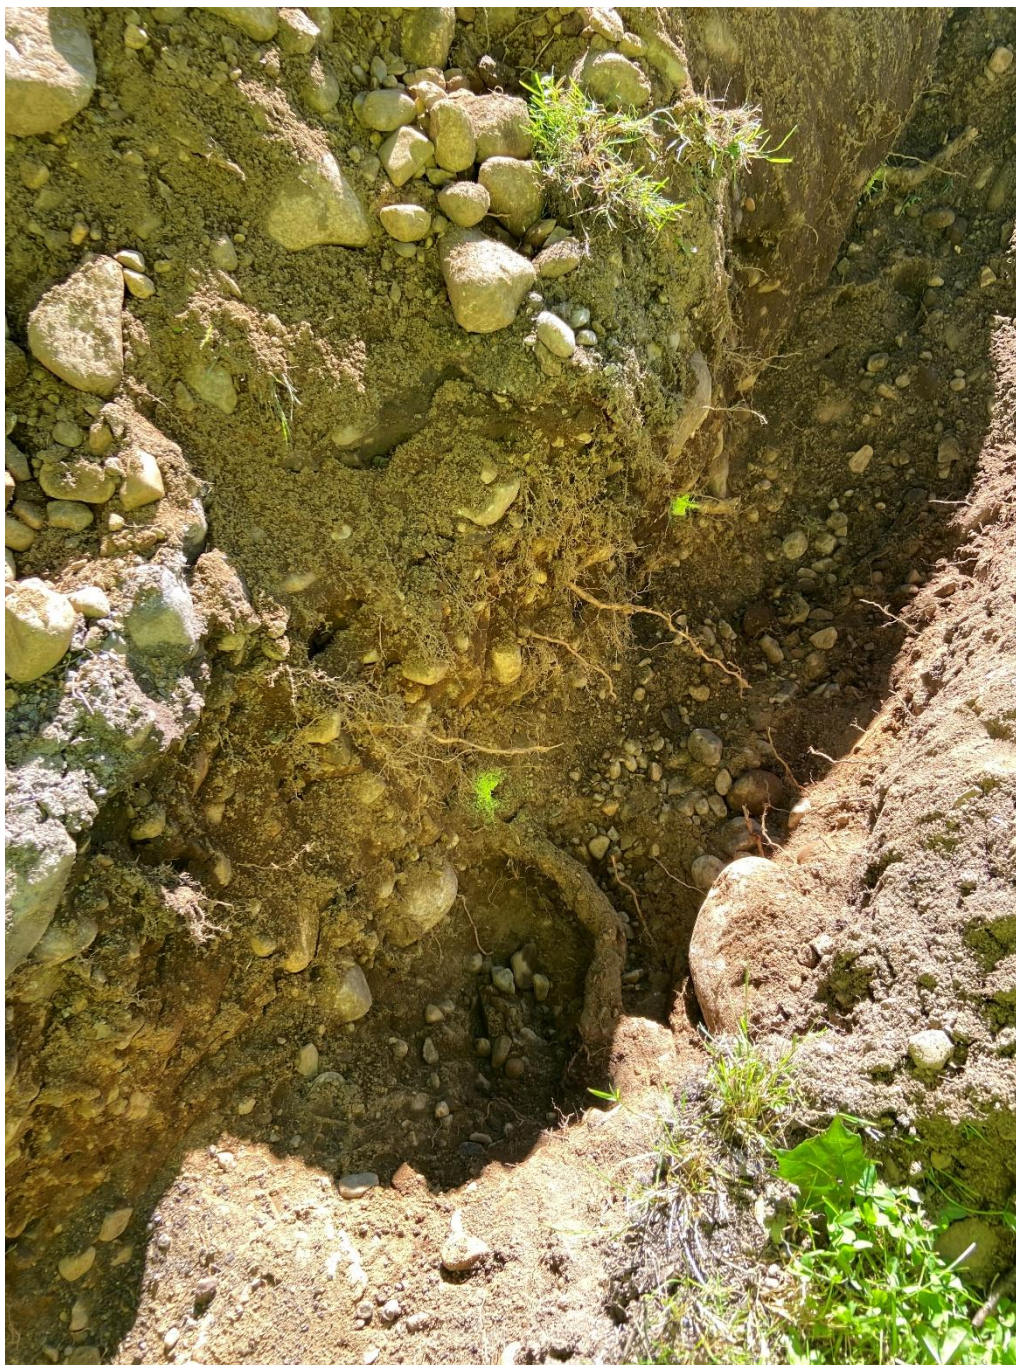
Figur 0-14. Prøvegraving utført ved eik V13 viser at mindre røtter blir berørt av tiltaket. Foto: Vestfold fylkeskommune.

Det er foretatt en prøvegraving ved eik V13 for å vurdere rotsonens utbredelse der det må graves i forbindelse med planlagt tiltak. Prøvegravingen (se figur under) viser forekomst av små røtter nær jordoverflaten. Disse er viktige for vann- og næringsopptak. Det er også foretatt en prøveboring i det samme området, som viser hvor det er fjell og hvor det er masser. Det er allerede en innkjøringsvei over rotsonen og boreprøve viser at det er fyllmasser (faste) i det øverste laget (2m). Nærmere beskrivelse er gitt i rapporten til Lilleby (2024) og i geoteknisk fagrapport.

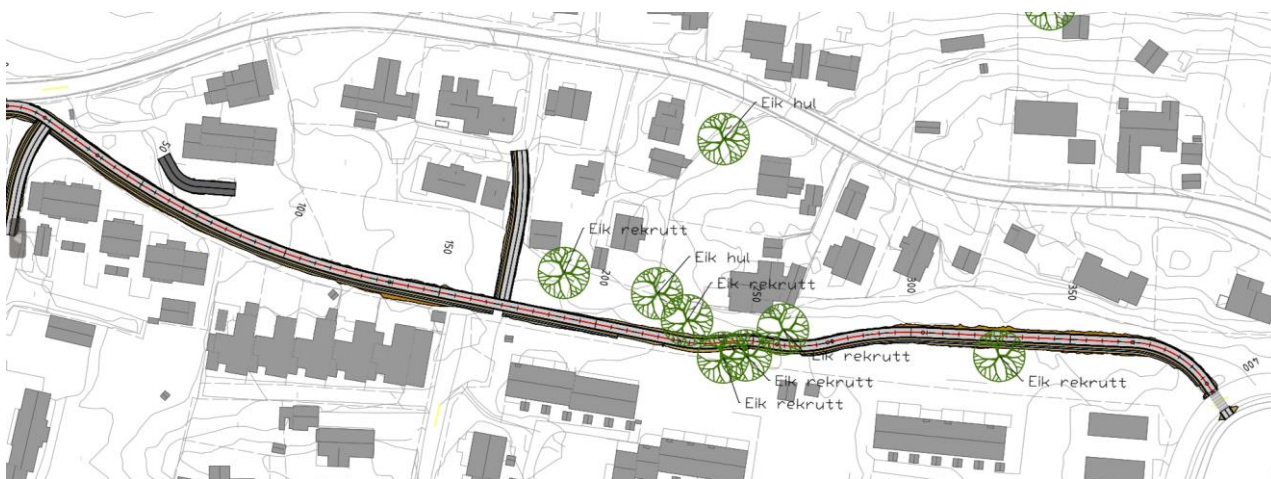
Figur 0-18. Illustrasjon av rekrutteikene som skal bevares ved oppgradering av turveien sør for Store Bergen idrettsplass. Illustrasjon: Asplan Viak.

Påvirkningsgraden på den hule eika «Skaubekken Ø1» (se inntegnet «Hul eik» i Figur 0-18) settes til «**ubetydelig til noe forringelse**» og konsekvensgraden «**ubetydelig til noe konsekvens**». Det er vurdert at tiltaket ikke vil påvirke eika vesentlig negativt, men at det ikke kan utelukkes at noe av dets røtter tar skade.

Langs turveien sør for Store Bergan idrettsplass, er seks mindre eiker innmålt og illustrert på Figur 0-23/0-18. Disse eikene behandles her som rekrutteiker og skal ikke felles. Gravearbeider innenfor rotsonen til rekrutteikene bør foretas med forsiktighet.

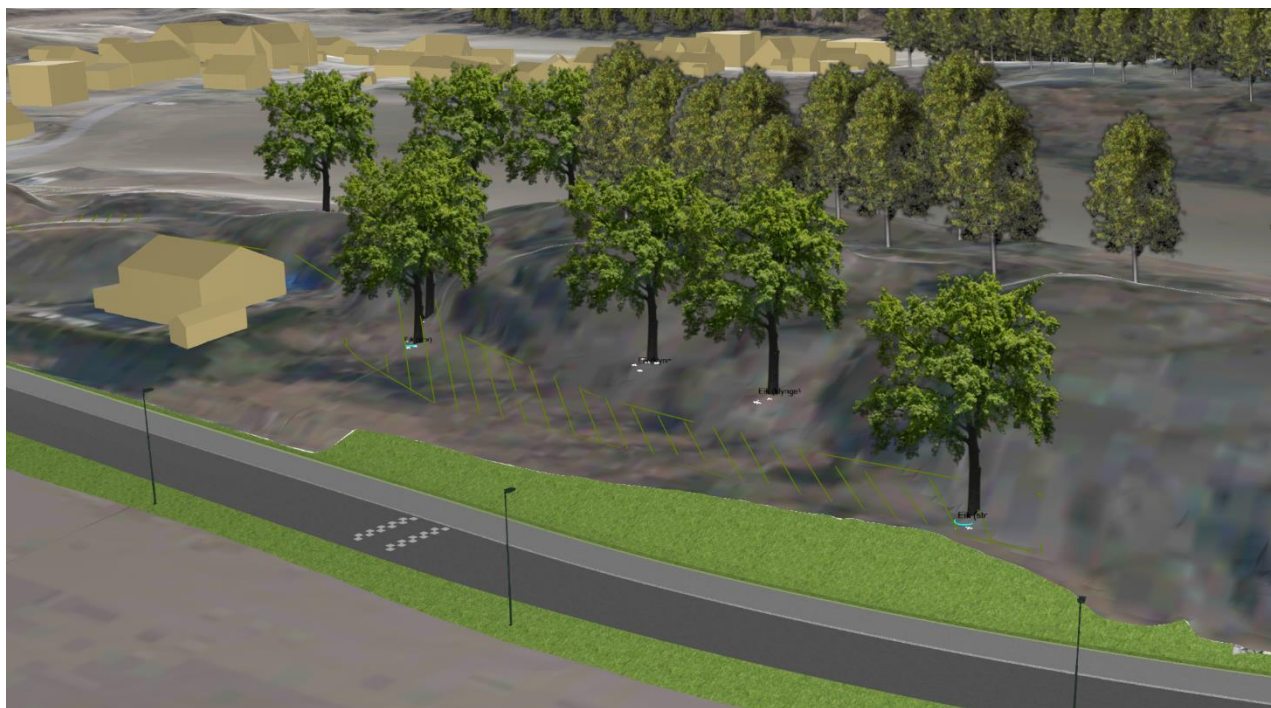
Figur 0-20. Visualisering av innmålte eiker i lågurteikeskogen i søndre del av planområdet, ved Hystad. Kilde: Asplan Viak.

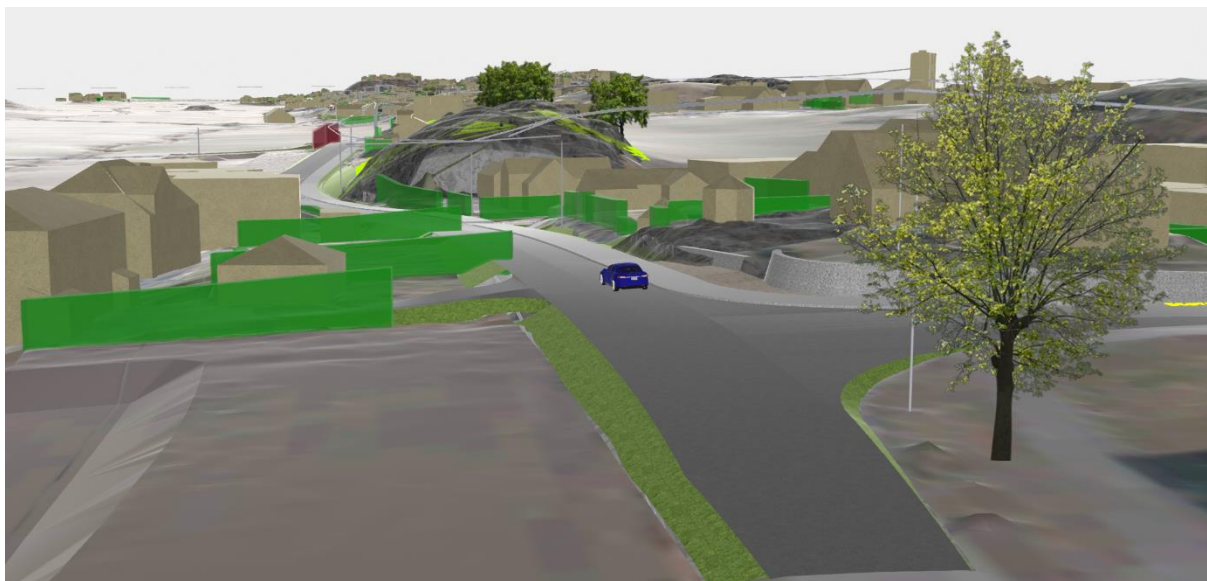
Figur 0-22. Visualisering i Connect av asketre ved Bergan skole. Ny gs-vei legges på andre siden av krysset med overgang mot skolen lenger øst. Kilde: Asplan Viak.

Et asketre som står ut mot krysset ved Bergan skole (se figuren under) skal ikke berøres av tiltaket.

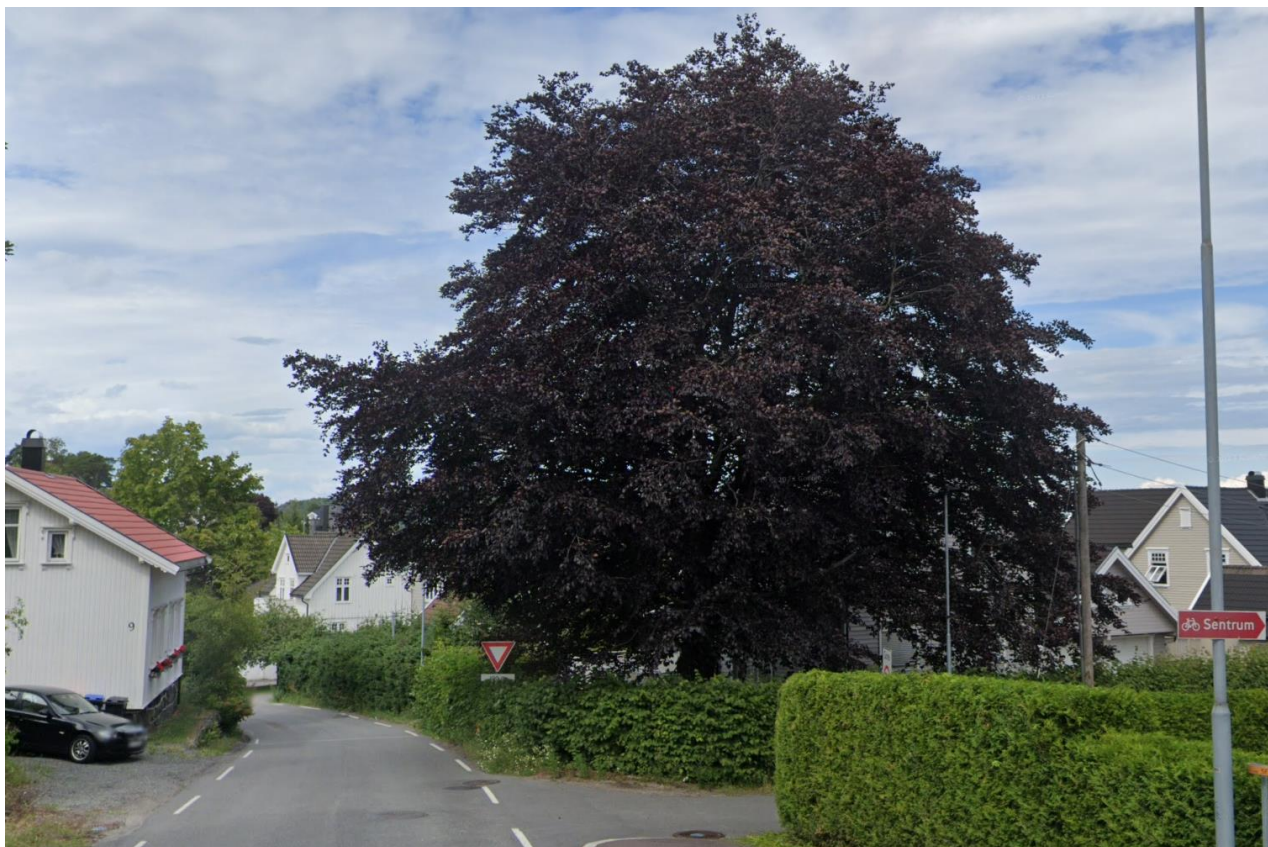
Figur 0-24. Blodbøk som er over 150 cm i stammeomkrets og som faller innenfor kommunens retningslinje om bevaring av store trær. Kilde: Google maps street view.

En stor blodbøk står i en privathage i Haneholmveien 8. Se Figur 0-24. Blodbøk skiller seg lite fra vanlig bøk, som er stedegent treslag i Vestfold, men blodbøk har en mørkerød farge. Blodbøk behandles på lik linje med vanlig bøk i retningslinjene. Stammeomkrets av den aktuelle blodbøken ble ikke målt på befaringen, men det er klart større enn 150 cm i omkrets i brysthøyde, og faller dermed innenfor retningslinjen om trær som skal bevares.

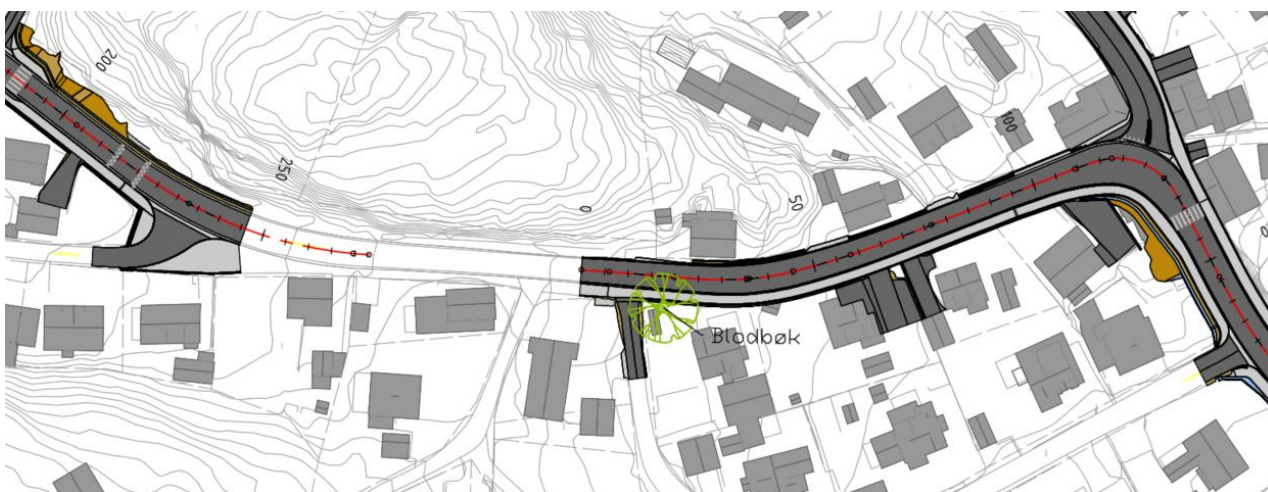
Figur 0-25. Blodbøk er innmålt og illustrert på tegningen. Treet står nært inntil veien ved Haneholmveien-Hauanveien. Kilde: Asplan Viak.

Planlagt tiltak innebærer et arealbeslag som medfører at blodbøken må felles. Treet står nært inntil fylkesveien, og det skal etableres fortau og mur i bakkant av fortau. Tiltakene medfører at det ikke er mulig å beholde treet. Se Figur 0-25. Det er avklart med Sandefjord kommune (i møte 11.10.2024) at det ikke er behov for å søke om dispensasjon fra retningslinjen for å kunne felle treet.
